PROJET DE POMPES
A MOTRICITE HUMAINE
POUR L'ALIMENTATION EN
EAU RURALE

Tests de Laboratoire
Essais in Situ
et Developpement
Technologique

PNUD INT/81/026 - RAPPORT DE LA DIRECTION DU PROJET NO. 2

RAPPORT DES TESTS DE LABORATOIRE

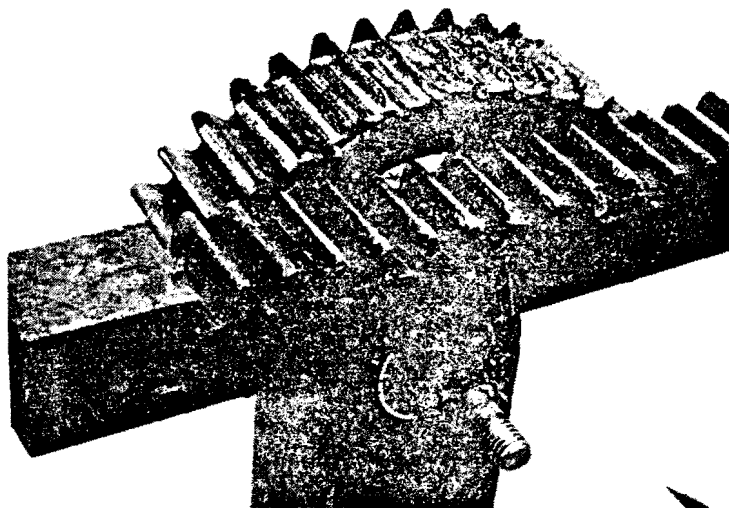
Le débit est resté relativement stable, indiquant le peu d'usure du piston et du cylindre, mais le travail à exercer avait légèrement augmenté, réduisant ainsi le rendement. La cause en était probablement la roue dentée usée et l'absence de lubrification.

Dents de la roue usées à l'extrême après le test d'endurance de 4000 heures.
La crémaillère est encore utilisable

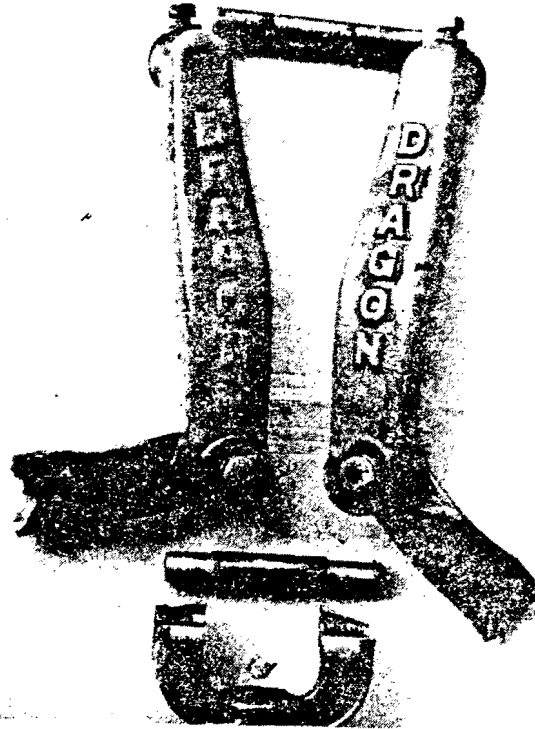
Usure de la fourche de bras de manoeuvre ayant entraîné la rupture de la pièce de fonderie.

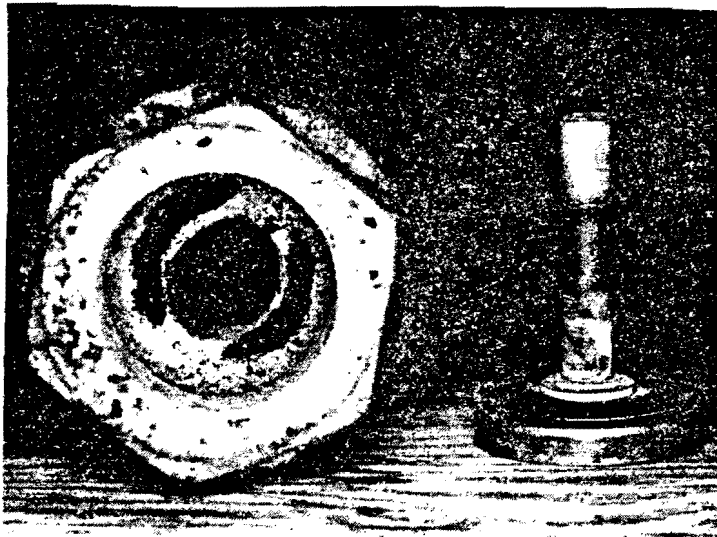
Forte usure du clapet de pied et de son guide après 4000 heures d'utilisation.

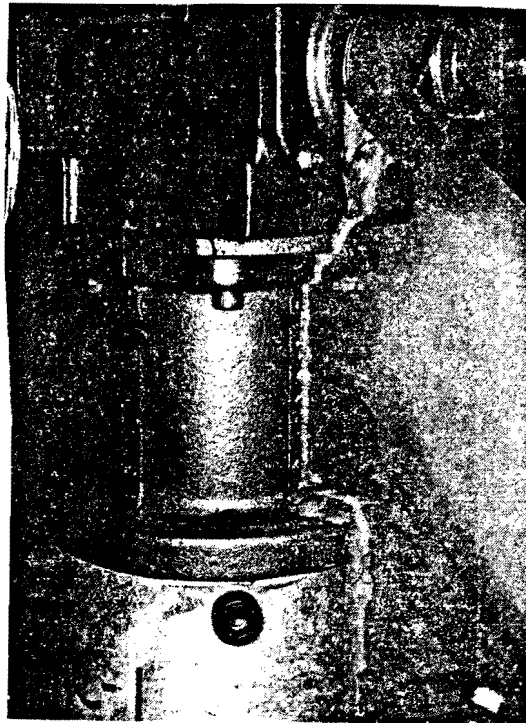
Une fuite de graisse de la boîte à engrenages apparut au travers d'un coussinet de manivelle, mais l'inspection finale montra que la quantité de graisse était encore largement suffisante dans le carter.

La graisse fuit quelques temps à travers les coussinets de manivelles mais il restait suffisamment de graisse dans le carter après 4000 heures.

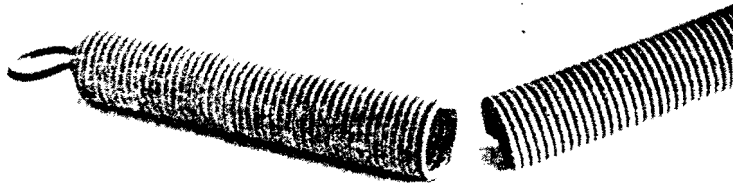
Un des ressorts de piston cassé

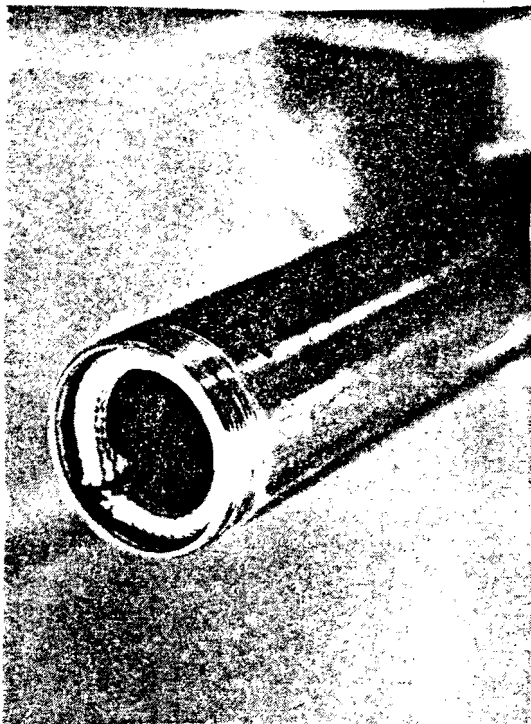
Cependant, après l'installation, un défaut important apparut. La pompe fonctionnait à faible profondeur, mais donnait de très mauvais résultat à 25 et 45 mètres. La raison en était une fuite au niveau du piston due à un mauvais dimensionnement d'une joint d'étanchéité en corde. La corde avait été coupée à une taille correspondant à la rainure usinée dans le piston et butée dans celle-ci, mais n'était pas dimensionnée pour aller correctement dans le cylindre. Des cordons de secours ayant été fournis avec les pompes de nouveaux joints d'étanchéité furent découpés à la taille de l'alésage du cylindre et installé avec un joint chanfreiné. Cela améliora nettement le rendement de la pompe de 37% à 71% à 25 mètres de profondeur par exemple.

Joint de piston en corde mal dimensionné

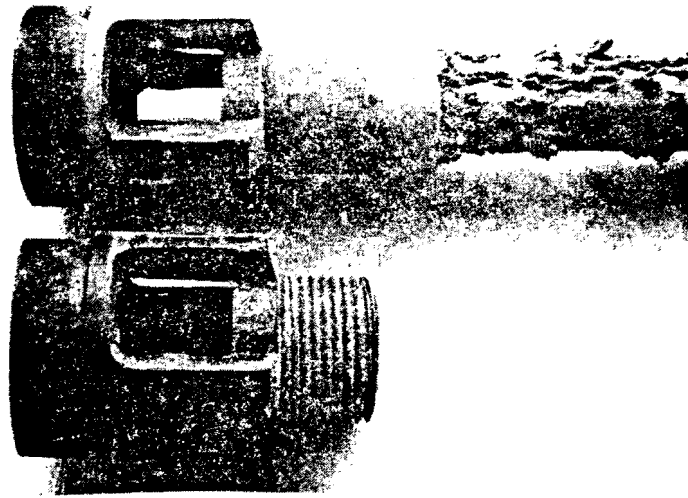
Cages de clapets de piston et de pied montrant des signes d'usure et des distorsion dues au martèlement des billes d'acier.

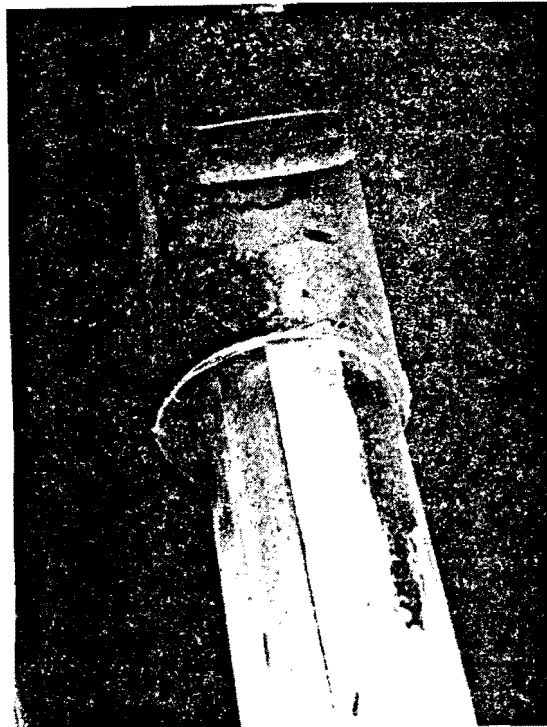
Usure du tube guide et du tube de liaison après 200 heures environ.

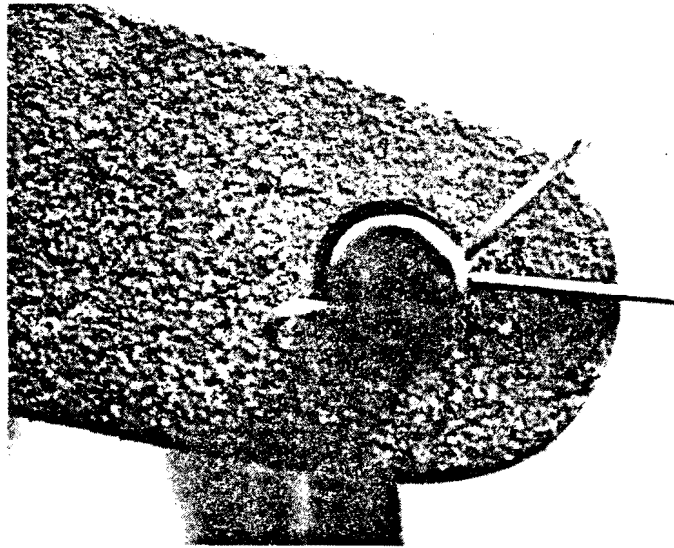
Jeu délibérément retenu entre la goupille et le bras et aussi les extrémités dangereuses de la goupille.

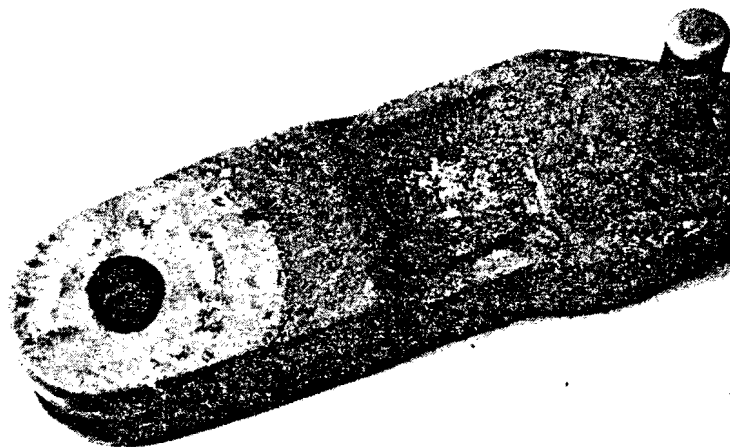
Usure de pivot de bras après 4000 heures.

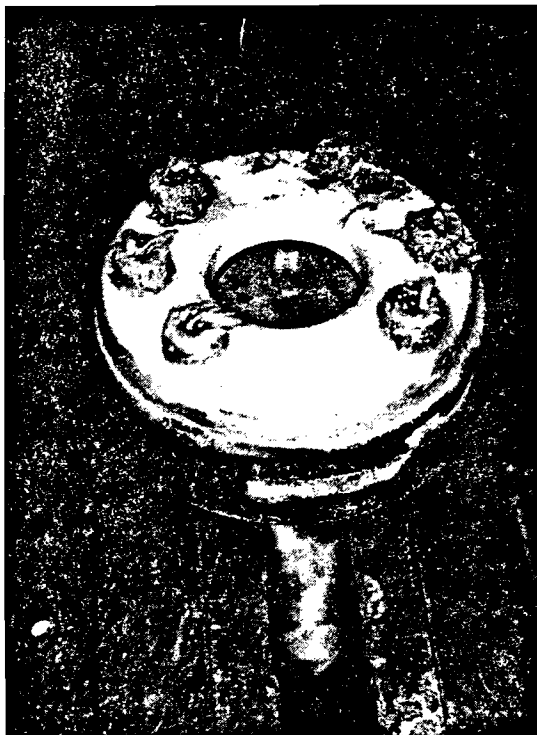
Boulons de fixation originaux du piston corrodés et cassés. Maintenant remplacés par des boulons en acier inox.

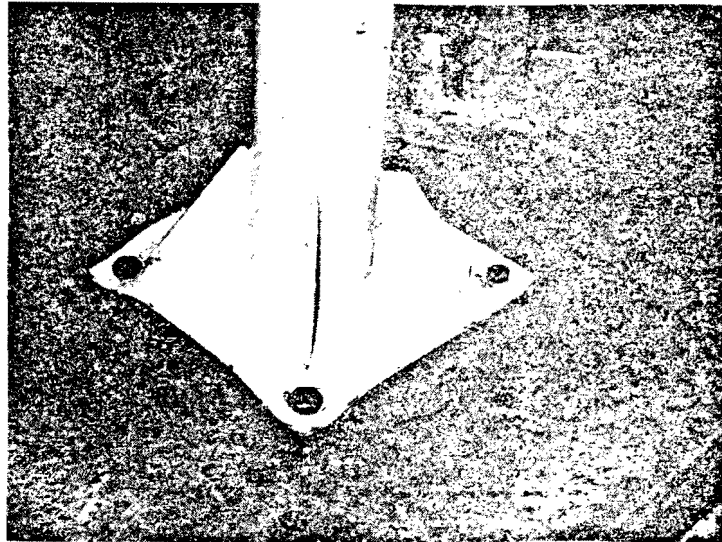
Embase tordue après impact de 400 joules entraînant une mauvaise étanchéité de la tête de puits.

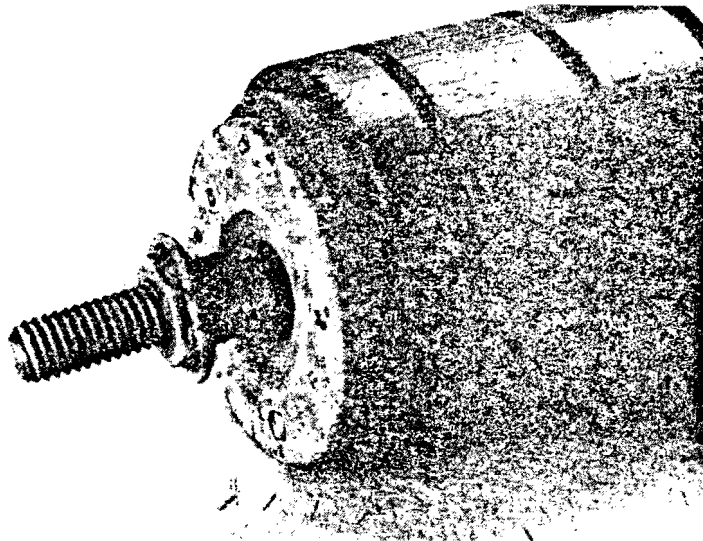
Jeu devenu excessif après 4000 heures et l'oeil central du piston sérieusement usé.

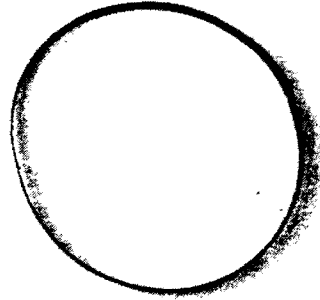
3000 heures de fonctionnement

Etat d'usure du joint de piston après 3000 heures de tests d'endurance.

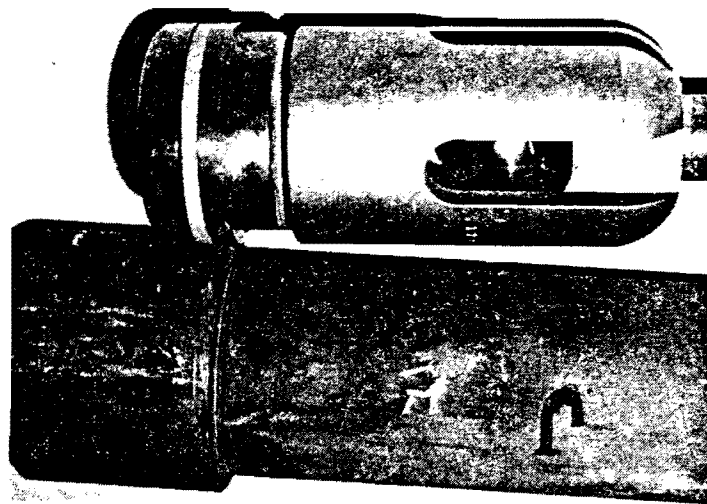
Joint installé dans une rainure tracée dans le piston et qu'il pratiquement impossible de le remplacer in-situ.

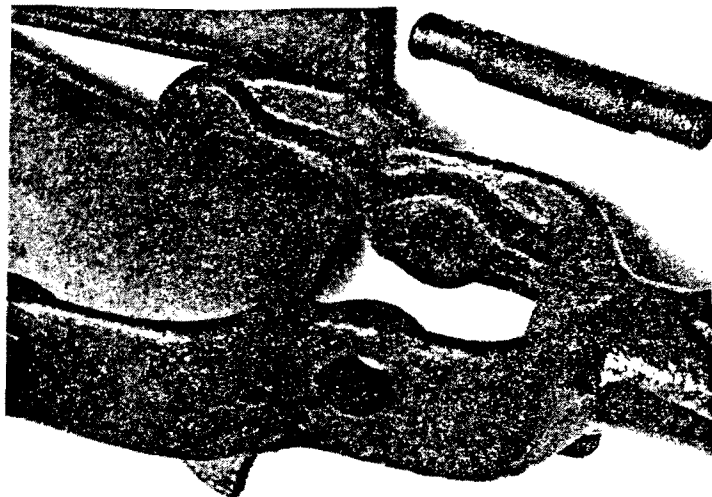
Goupilles de pivot usagées et perforations formées dans la fourche de bras après 1000 heures.

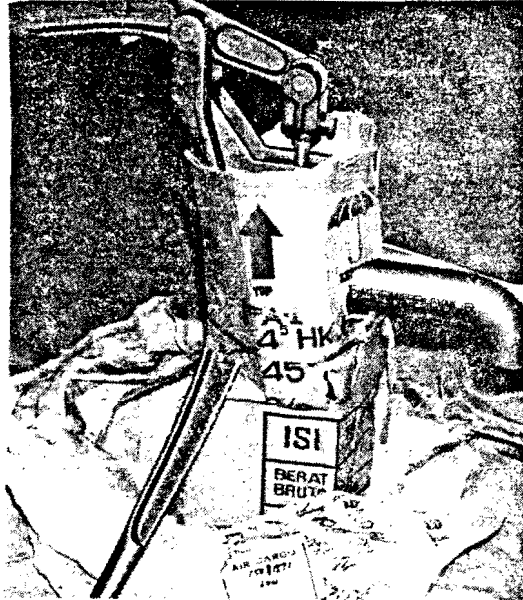
Emballage médiocre ayant entraîné la rupture de trois bras en fonte et la fêlure du haut de la pompe d'un des échantillons.

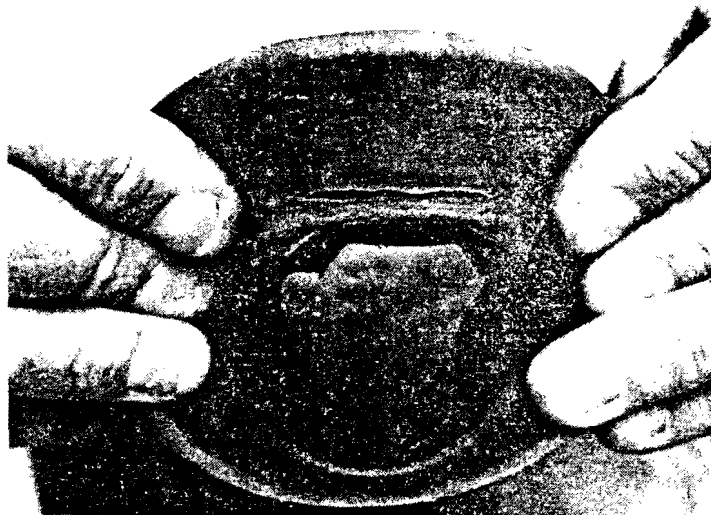
Fissure du joint dû à la mauvaise conception du piston.

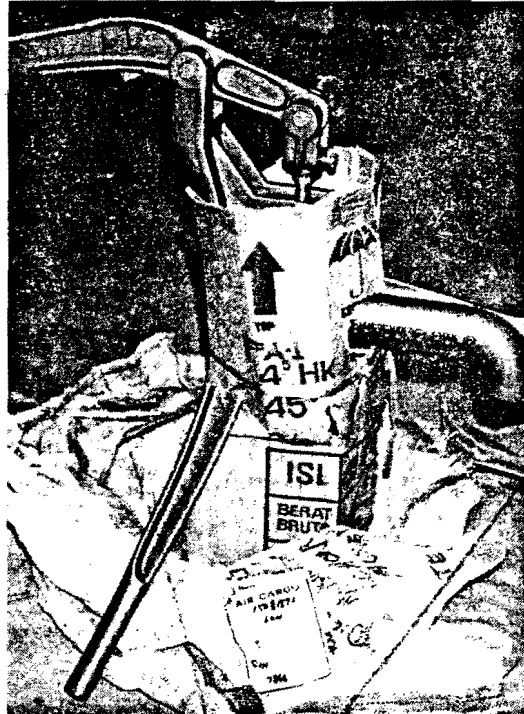
Very poor packaging allowed breakage of the three cast iron handles, and cracked pump top on one pump.

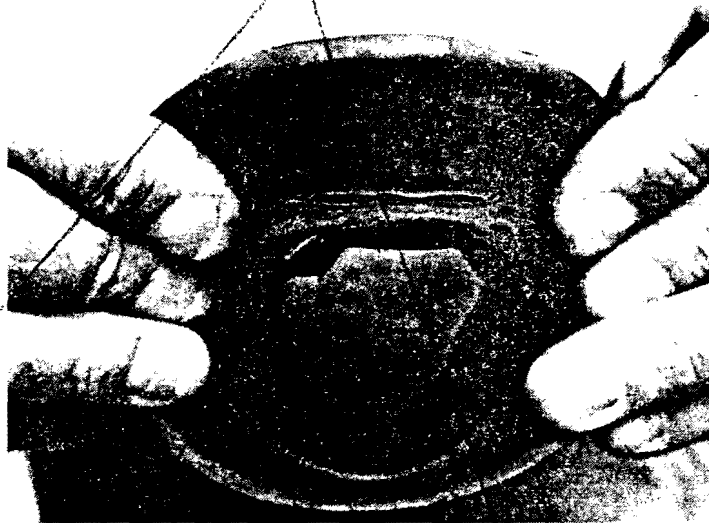
This shows the split in the cup washer due to inadequate design of the plunger.

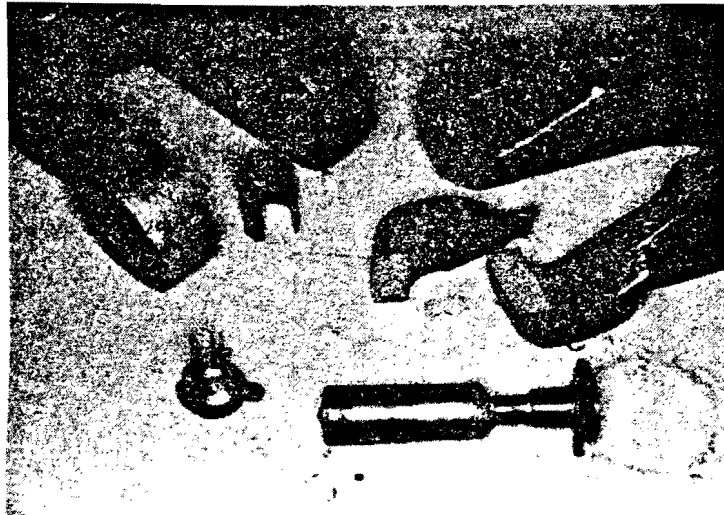
Usure importante après 248 heures à 45 mètres.

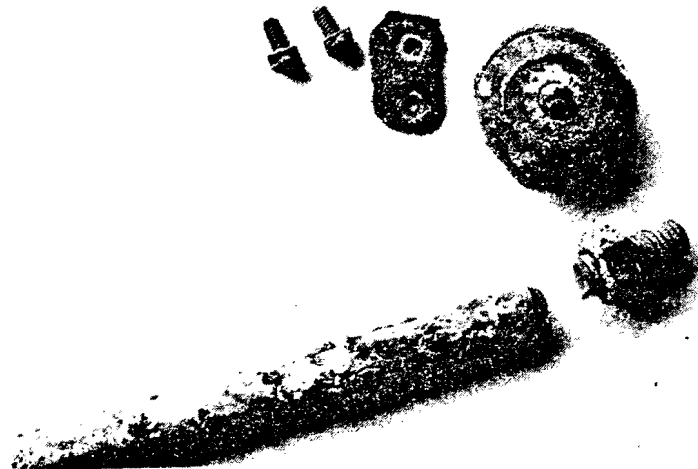
Eléments de clapet de pied corrodés et usés ayant entraîné la rupture de la tringle de piston.
