INFORME FINAL DEL CATASTRO DE LOS SISTEMAS DE SANEAMIENTO EN EL ÁREA DE SERVICIO DE LA COOPERATIVA DE SERVICIOS PÚBLICOS VILLA PRIMERO DE MAYO LTDA (COOPAGUAS) DE LA CIUDAD DE SANTA CRUZ

Iniciativa Piloto para la Gestión de Lodos Fecales Domiciliarios en el Área Periurbana de la Ciudad de Santa

Febrero 2018

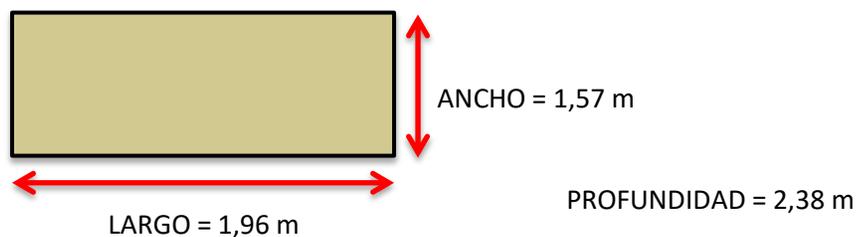
Figura Nº 13: Dimensiones promedio de las cámaras sépticas en el área de servicio de COOPAGUAS

De 677 viviendas que tiene cámara séptica, están accesibles y se conocen sus medidas; las dimensiones promedio son las mostradas a continuación:

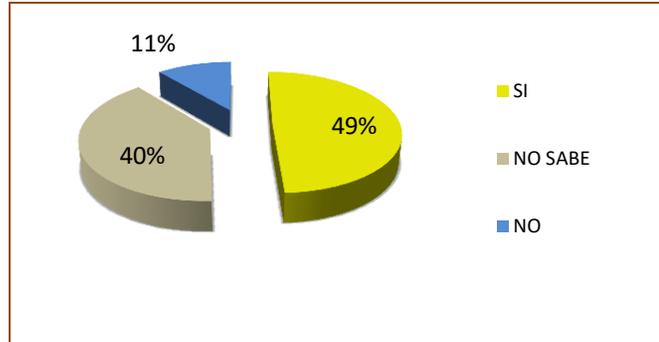
Figura N° 18: Impermeabilización de la base de las cámaras sépticas (%)

El 11% de los entrevistados manifestó que la base de sus cámaras sépticas no contaba con revestimiento impermeable. Este porcentaje corrobora la cantidad de predios que tienen la Solución de Saneamiento N° 3 presentada en la cartilla.

Uno de los problemas con la solución “baño con solo cámara séptica”, es que las personas piensan que están obteniendo una solución mejor al pozo ciego (solución N° 2 de la cartilla); sin embargo, el principio de funcionamiento de ambas tecnologías es el mismo. El agua residual, con toda su carga orgánica, es absorbida por el terreno y luego se infiltra hacia la napa freática contaminándola.

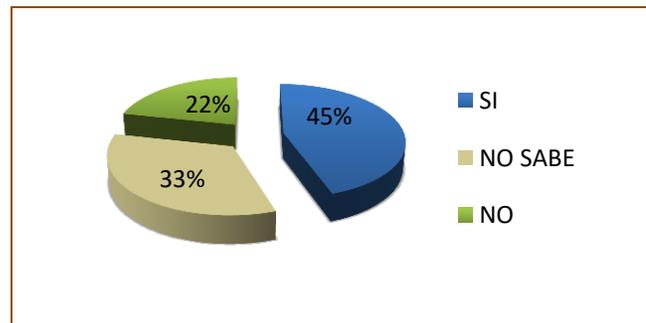
Figura N° 19: Existencia de tapas de acceso en las cámaras sépticas (%)

LA CÁMARA SÉPTICA TIENE TAPA DE LIMPIEZA	CANTIDAD
SI	1,159
NO	560
NO SABE O NO RESPONDE	870
TOTAL	2.588

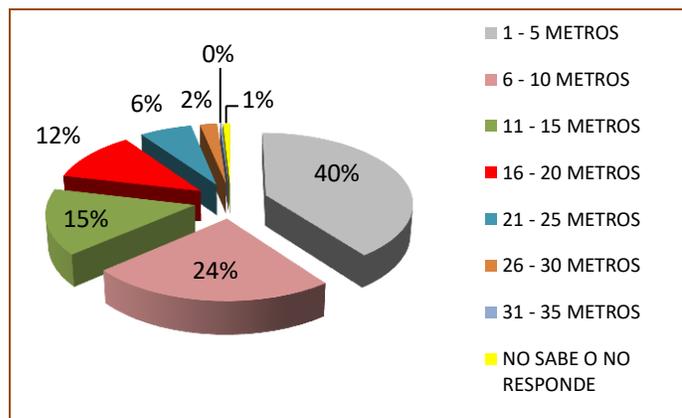
Figura N° 20: Rangos de distancia de las tapas de acceso de las cámaras sépticas a la calle (m)

El 91% de las tapas de acceso a las cámaras sépticas están a menos de 20 metros de la calle. Basado en las 1.159 personas que manifestaron conocer la existencia de las tapas de acceso, un 40% de las tapas de acceso para limpieza de los lodos están entre 1 y 5 metros, el 24 % están entre 6 y 10 metros, un 15% entre 11 y 15 metros y un 12% están entre 16 y 20 metros. El resto de las distancias comprendidas entre 21 y 35 metros son aproximadamente un 9%. Algo menos del 1% de los entrevistados no conocía la distancia de las tapas a la calle.

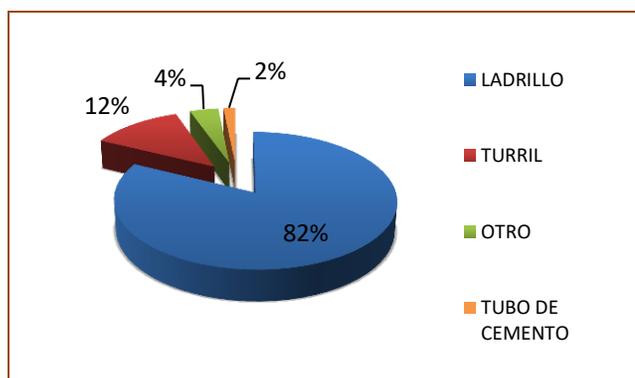
Figura N° 22: Material de las paredes del pozo de absorción (%)

El 82% de los pozos de absorción están revestidos de paredes de ladrillo. Las paredes de ladrillo son las más usadas, seguidas por un 12% revestidas de paredes de turril y un 2% con tubos de cemento. Existe un 4% que no manifestó la existencia de revestimiento o existiría paredes de otro material que no pudo ser identificado.

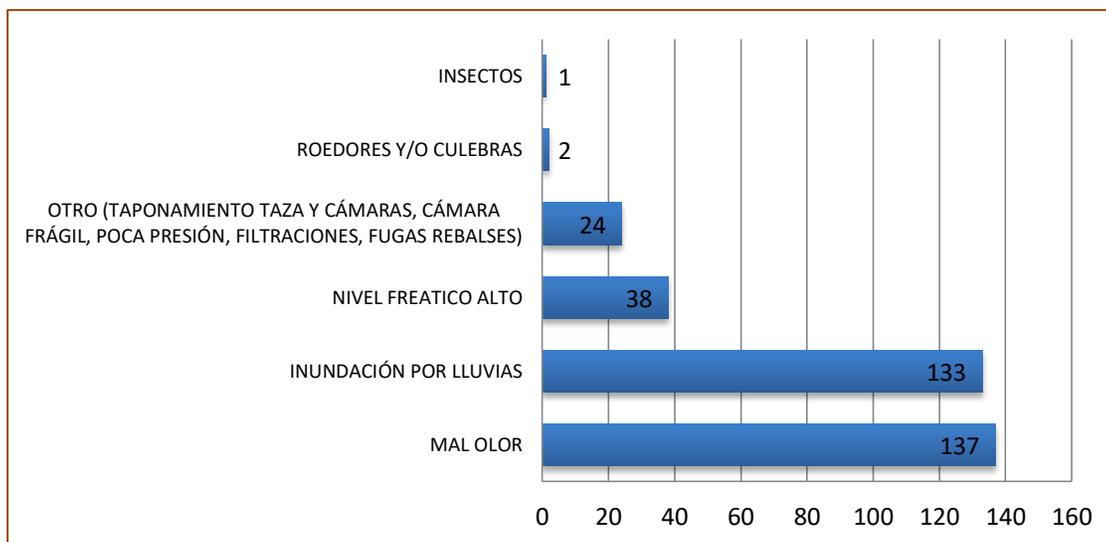
Figura Nº 24: Tipos de problemas que presenta el sistema de saneamiento, en las viviendas que manifestaron haber tenido alguna vez inconvenientes con el sistema de saneamiento (%)

El 8% que señaló tener problemas con su sistema de saneamiento (335 predios), sostuvieron que el mayor problema presentado es el mal olor (40,1% - 137) seguido por las inundaciones en tiempo de lluvia (39,7% - 133); un 11,3% (38) manifestó problemas con el nivel freático alto. Existe un 7,2% de los que manifestaron problemas con taponamientos, fugas o rebalses, los cuales están asociados a los problemas que se presentan cuando no realizan la limpieza regular de su sistema de saneamiento.

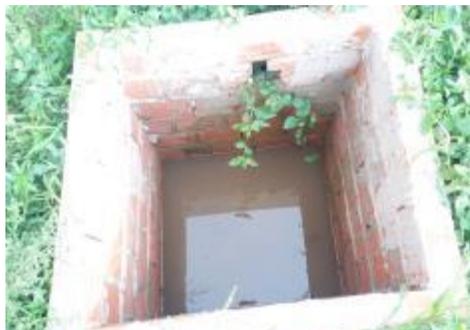
Varias cámaras sépticas se están construyendo con dimensiones reducidas porque no existe control ni normativa. Son cámaras cuadradas y los ingresos y salidas son aleatorios. Estas cámaras no trabajarán como sedimentadores y no tendrán tiempo suficiente para la digestión anaeróbica. El volumen aproximado efectivos es de 0,8 a 1 m³.

Los sistemas de saneamiento in situ deben cumplir con especificaciones técnicas de diseño y constructivas para que puedan trabajar adecuadamente y ser un alternativa sanitaria hasta que los predios cuenten con el alcantarillado sanitario. Quizás estas observaciones expliquen porque las soluciones con cámaras sépticas han requerido una frecuencia de limpieza mayor que los pozos ciegos.

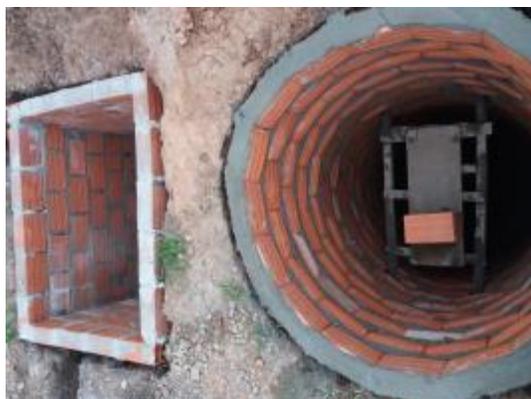
Ninguna de las cámaras observadas tenía pantalla interiores para mejorar su eficiencia.

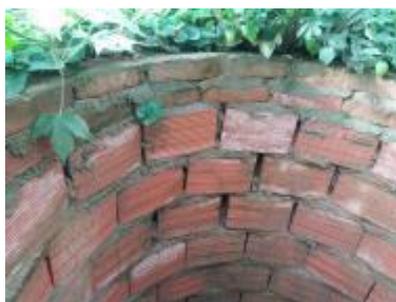
Las cámaras sépticas y pozos de absorción se están construyendo con ladrillo de 6 huecos y no así con ladrillo adobito el cual tiene mayor peso específico para la presión lateral del suelo y resiste mejor el contacto con el agua.

Algunos pozos de absorción tenían el fondo impermeabilizado y otros no disponían de sello sanitario para evitar el ingreso de agua superficial.
