DIRECTION DES ROUTES

# ADAPTATION DES ROUTES AU RISQUE ET AU CHANGEMENT CLIMATIQUE AU MAROC

Rapport Final  
30/06/2015

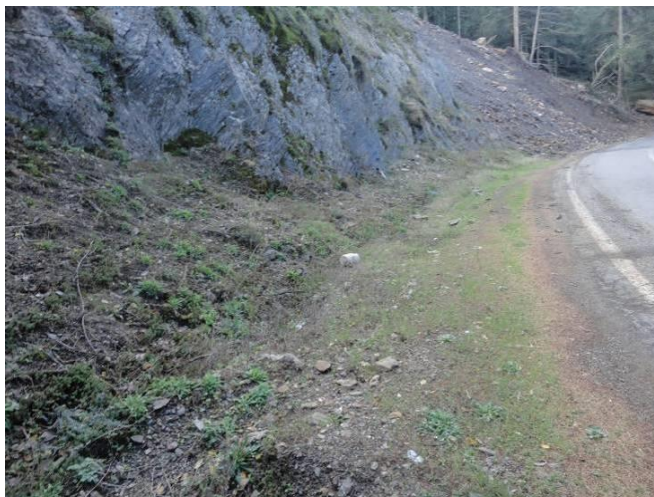
Figure 13 : Absence de drainage au PK 197+500

Absence de fossés de talus et/ou de pied de déblais, et de dispositifs de drainage interne pour les sections en déblai ou en profil mixte : exemple du PK 197+500

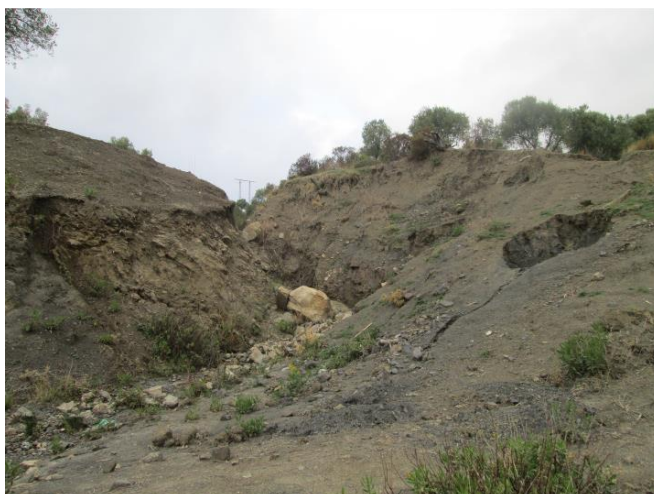
Figure 14 : Absence de captage de Chaâba au PK 128+800

Absence de captage des Chaâbas en amont, ce qui cause des ravinements dans les talus de déblais et engendre des débordements des écoulements sur la route. Ce constat est lié notamment à l'absence de fossés latéraux de déblai se raccordant à des ouvrages hydrauliques dont l'entrée est de type puisard : exemple du PK 128+800 où une Chaâba arrive en talus de déblai sans dispositif de captage, puis longe le mur de soutènement en gabions

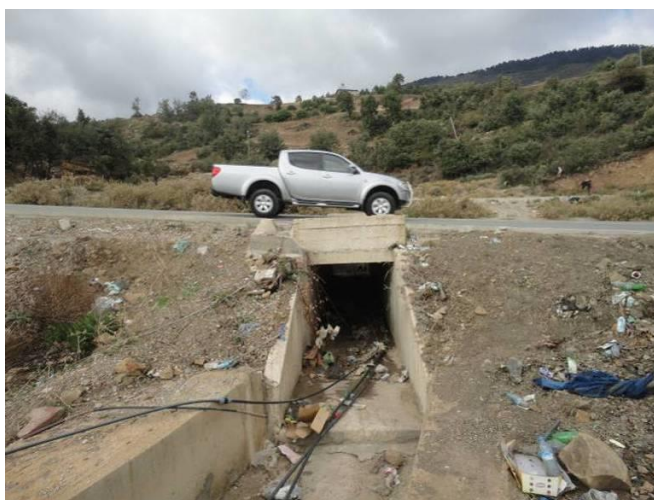
Absence de protection des remblais routiers au droit des ouvrages hydrauliques (perrés maçonnés) : exemple du PK161 environ

Figure 15 : Absence de protections du remblai au PK 161

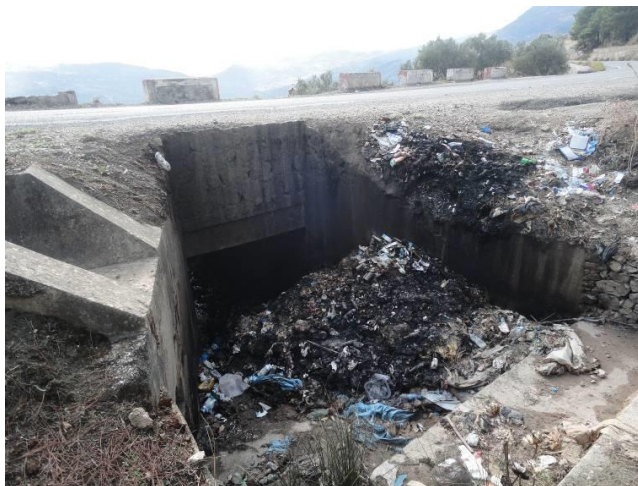
Figure 16 : Dépôts solides à l'entrée de l'OH au PK 148+700

Colmatage des entrées de certains ouvrages par transport solide, certaines entrées d'ouvrages sont complètement ensevelis et certaines sorties non dégagées: exemple du PK148+700 où des dépôts d'ordures ménagères ont été relevés à l'entrée du dalot

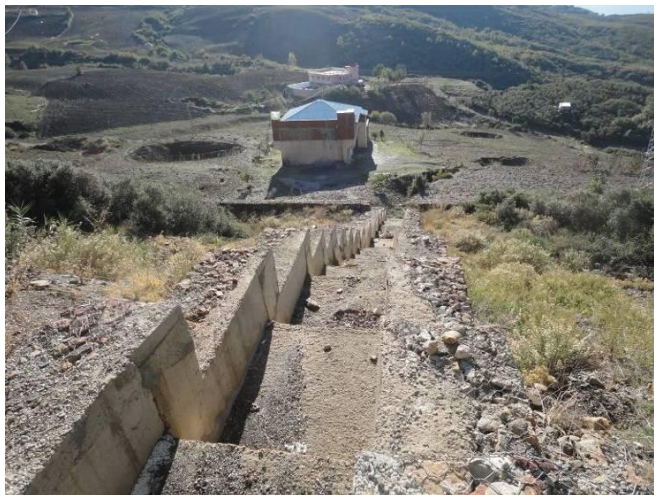
Figure 17 : Absence de protections en pied de chute au PK 156+200

Absence de protection en enrochement des lits des Chaâbas et oueds rétablis par les ouvrages hydrauliques (OH et radiers), ce qui cause des affouillements en particulier pour des OH avec des chutes en aval : exemple du PK 156+200

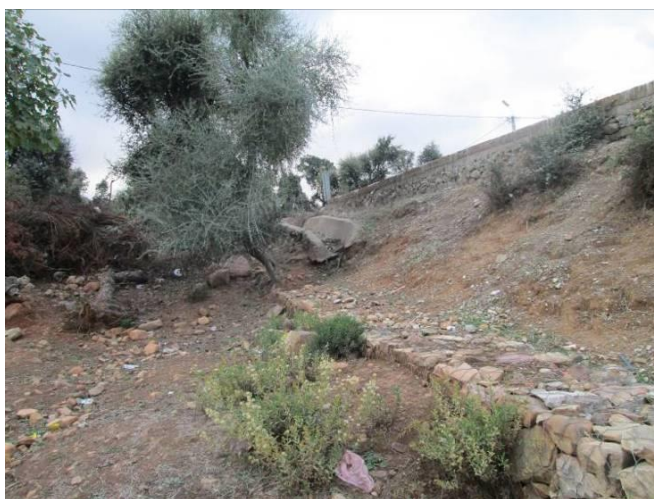
Le même constat concerne les rejets de fossés et des descentes d'eau : exemple du PK 124+000 où le fossé de pied de remblai rejette les écoulements directement dans le milieu naturel sans protection

Figure 18 : Absence de protections au rejet du fossé au PK 124

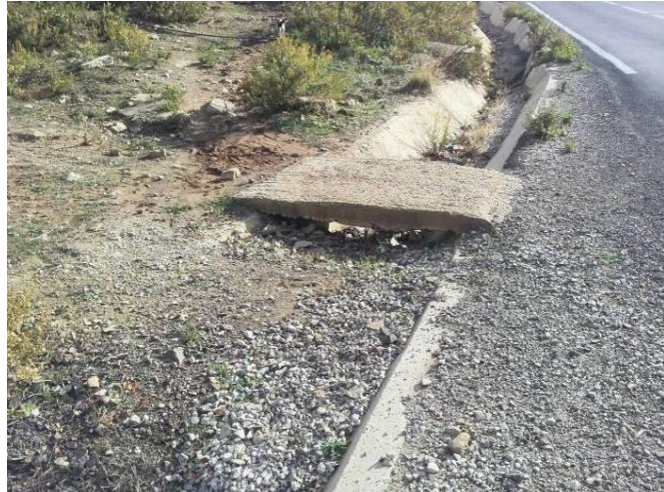
Obturation d'une partie ou de la totalité des sections hydrauliques de certains fossés de déblai : exemple du PK 145

Figure 19 : Colmatage du fossé au PK 145

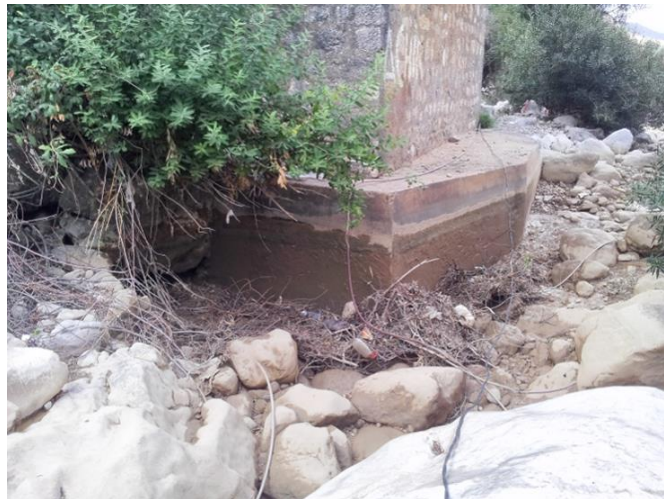
Phénomène de charriage de blocs métriques et d'affouillement de culées, l'exemple le plus marquant reste au niveau de l'Oued Ametras

Figure 20 : Affouillement au droit de la culée de l'oued Ametras

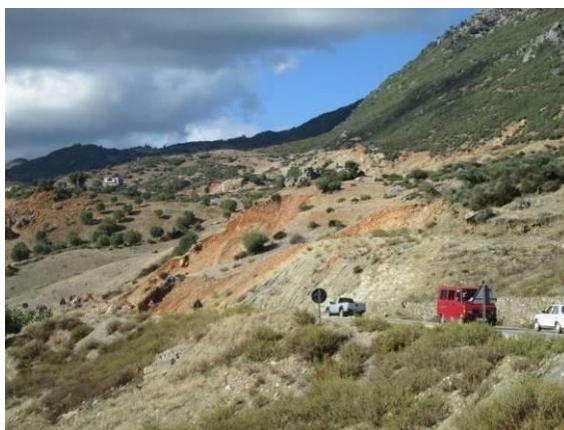
- PK 133+600 considéré comme point névralgique vu sa situation sur un grand versant à éboulis instable ;
- PK 133+800 –PK134+500 : Cette section a connu un glissement entraînant un départ de la route sur 400m environ pendant la saison hivernale 1983-1984. Elle a nécessité un changement du tracé en plan en lacet qui pose actuellement un problème de sécurité pour les conducteurs. La route existante est la déviation créée ce jour-là. Elle présente des désordres malgré les interventions effectuées, ce qui témoigne que ce tronçon reste toujours instable.

Les photos suivantes montrent des exemples de versants instables qui ont connu plusieurs interventions ainsi que la dégradation de la chaussée dans ces zones.

Figure 22 : Versant instable traversé par la route au PK 133+600

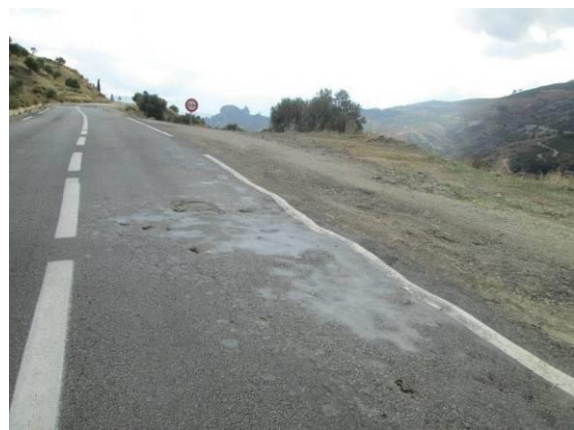
Figure 23 : Chaussée dégradée située dans l'emprise du glissement (PK 144+900 – 145+300)

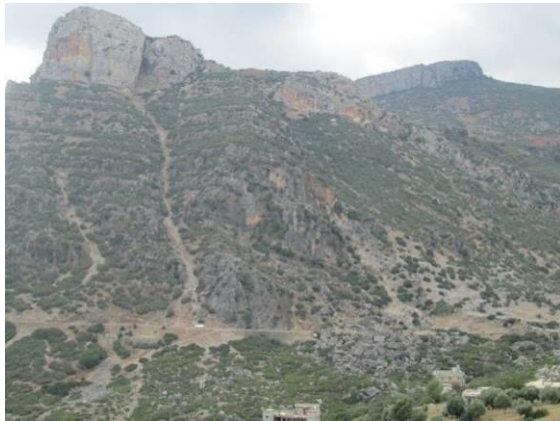
Les talus de déblais rocheux à pente raide, présentent le risque de chute de gros blocs suite à la combinaison de facteurs climatiques et tectoniques. Cette combinaison peut engendrer l'éclatement et la dislocation du rocher formant le relief et entraînant la chute de blocs de dimension métrique.

Cette chute de blocs cause la coupure répétitive de la circulation et la dégradation de la chaussée. Le dégagement des blocs se fait par l'équipe chargée de l'entretien à l'aide des moyens disponibles (chargeuses, pelles ...).

Figure 24 : Zone de chute de blocs (PK142+200 – 143+900)

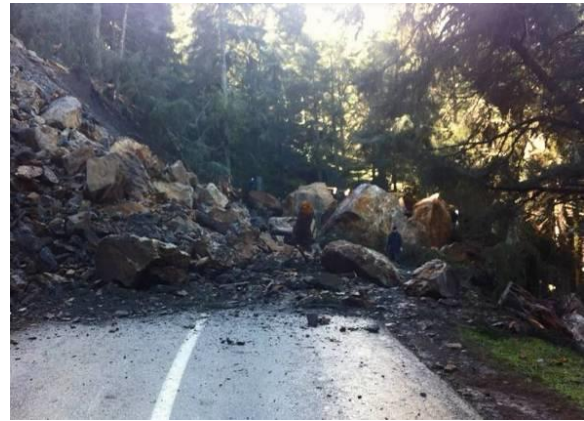
Exemple du PK197+500 : Le plus important éboulement est celui survenu le 07/02/2014. Les blocs de grès quartzitique tombés sont de grandes dimensions. Les photos ci-après illustrent ces phénomènes.

Figure 25 : Eboulement du 07/02/2014 (PK197+500)

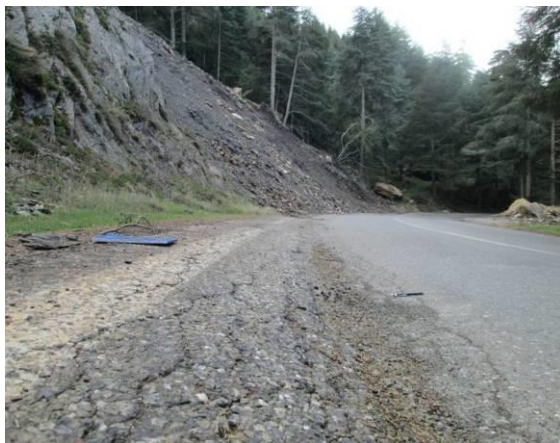
Dans les tronçons en profil mixte les tassements de la chaussée sont observés du côté remblai. Ces tassements sont compensés par des rechargements périodiques de la chaussée qui font augmenter la charge sur le remblai et peuvent déclencher des glissements de ce dernier.

Figure 26 : Affaissement et fissuration de la chaussée (PK197+500)

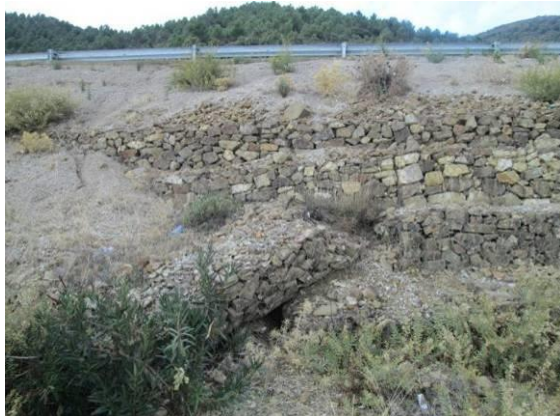
Les moyens de confortement réalisés sont généralement des murs de soutènement en gabion et parfois en béton. Ces confortements ne sont pas basés sur des études poussées (à notre connaissance) et n'assurent généralement pas la stabilité définitive. Ils représentent, a priori, une solution à court

terme et ne traitent pas la problématique dans son ensemble. A noter qu'ils sont parfois déformés ou emportés par les glissements.

Figure 28 : Mur en gabion déformé (PK 164 – 165)

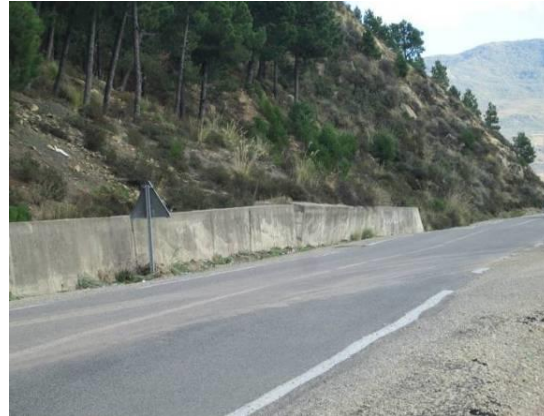
Figure 29 : Mur de soutènement incliné et affaissement de la chaussée (PK136+900)

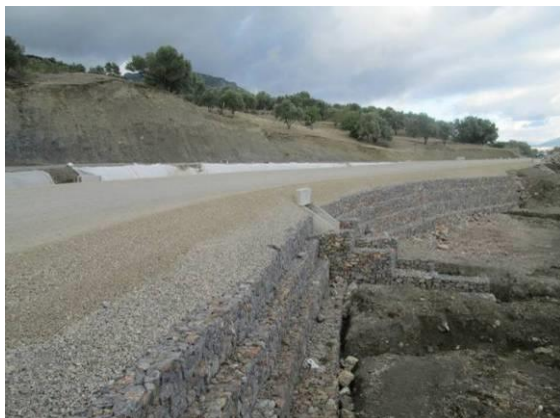
Le mauvais drainage peut activer des glissements et des affaissements suite à la saturation de support par les écoulements du côté amont.

Les photos suivantes au PK136+900 montrent une déviation de la route et un confortement en cours de réalisation suite à ce problème.

Figure 30 : Confortement du talus aval de la chaussée

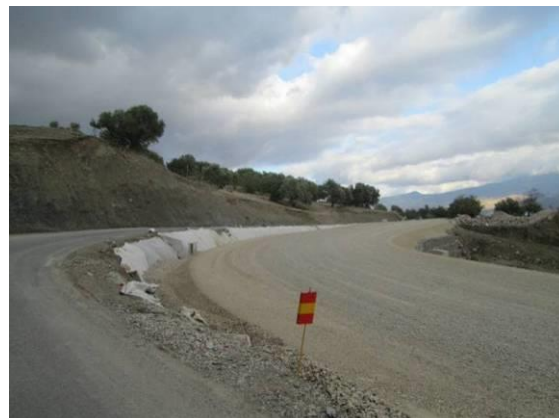
Figure 31 : Travaux de réparation de la route en cours

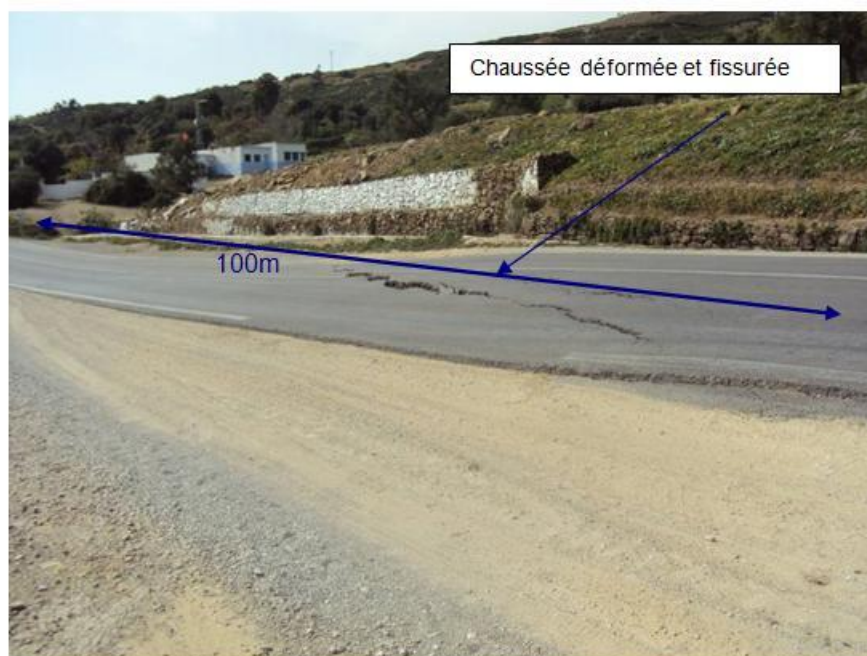
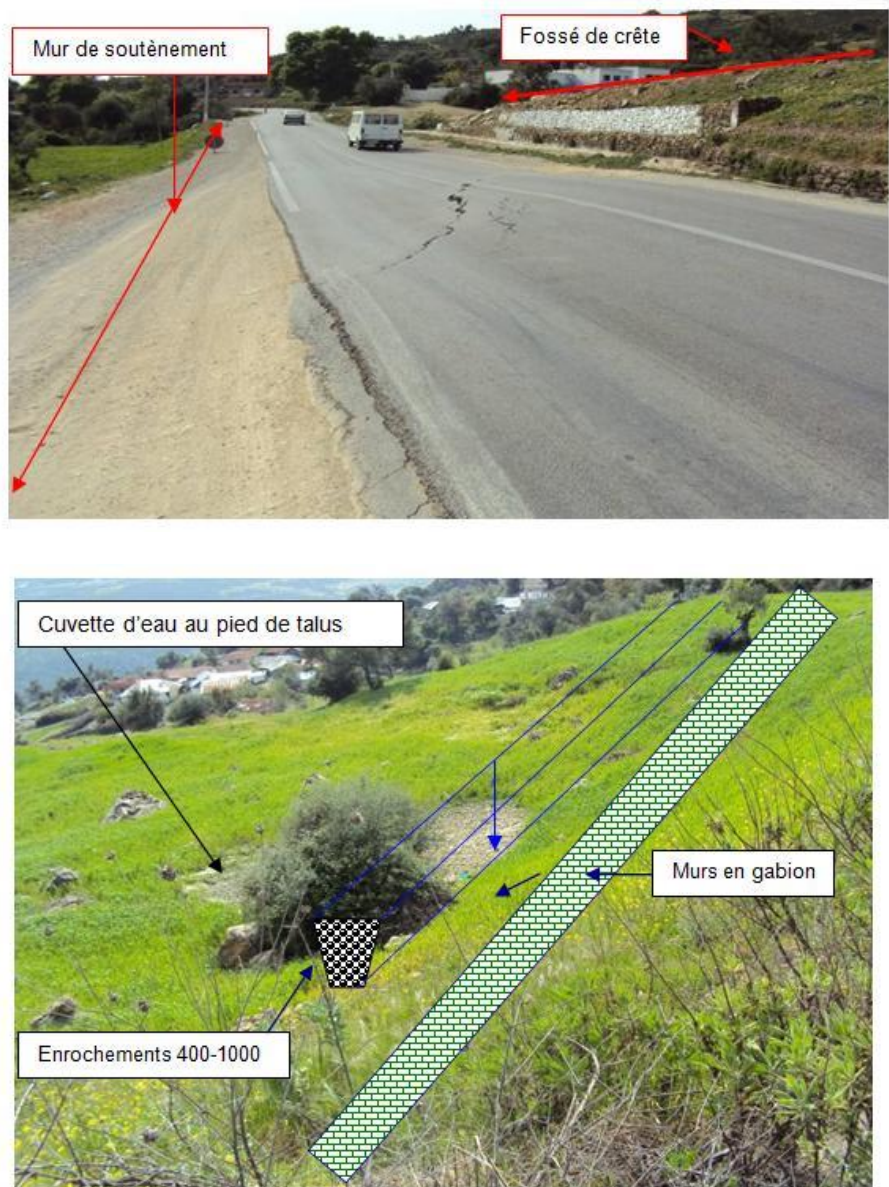
Figure 32 : Reportage photographique au droit du désordre au PK130+900 et des solutions retenues

- Fissuration de la chaussée (Dénivelée de 15 cm) ;
  - Difficulté de la circulation sur la chaussée ;
  - Existence des stagnations d'eau à l'amont ;
  - Existence des zones de stagnation des eaux au niveau de talus coté déblai.
- Solutions proposées :
- Conforter le talus coté ravin par les murs en gabion sur 100 ml et 3 m de hauteur ;
  - Mettre en place du mur de soutènement sur 100ml ;
  - Réaliser une risberme en béton B3 sur 100 ml (cunette en B3) ;
  - Protection du pied de talus ravin par les enrochements sur 65 ml (au niveau des cuvettes d'eaux) ;
  - Réaliser des accotements bétonnés sur 100/rive ;
  - Réaliser des bourrelets cotés ravin sur 100 ml ;
  - Réaliser des fossés de crête sur 80ml.
- Illustrations photographiques :

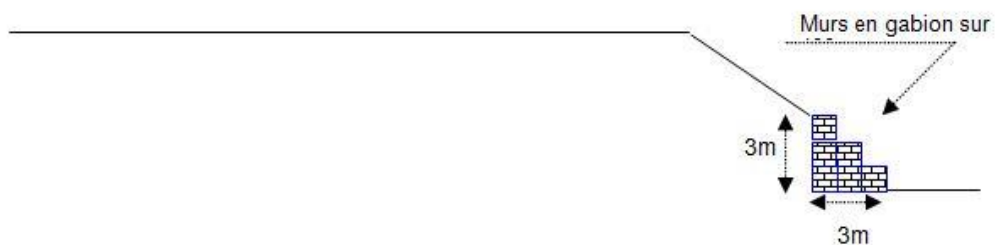
Figure 33 : Confortement du talus coté ravin par des murs en gabion

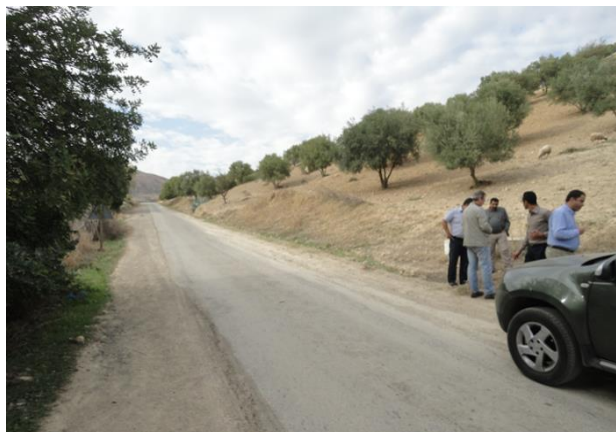
Figure 44 : Absence de fossé au PK 56+700

Absence de fossés de talus et/ou de pied de déblais, et de dispositifs de drainage interne pour les sections en déblai ou en profil mixte : exemple du PK 56+700

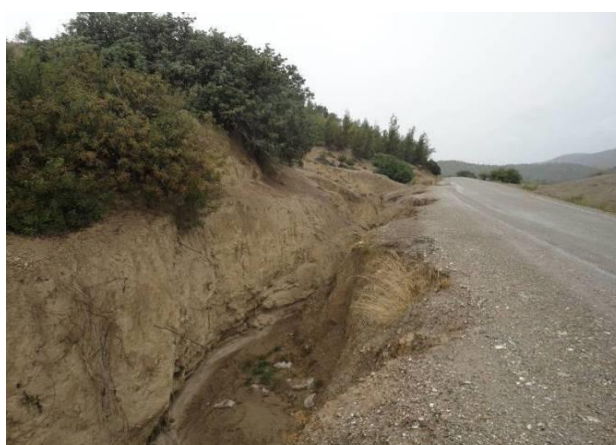
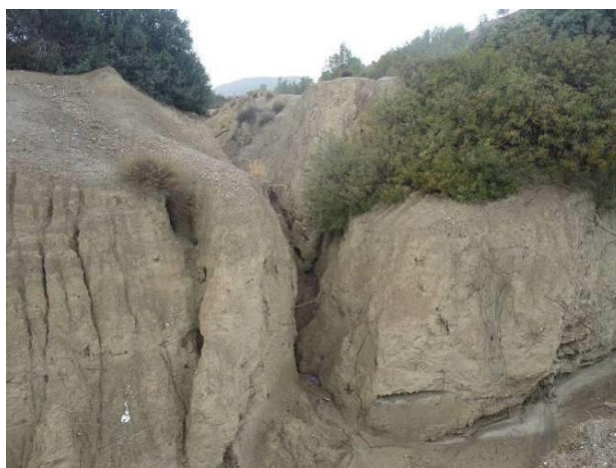
Figure 45 : Absence de captage au PK 117+882

Absence de captage des Chaâbas en amont, ce qui cause des ravinements dans les talus de déblais et engendre des débordements des écoulements sur la route. Ce constat est lié notamment à l'absence de fossés latéraux de déblai se raccordant à des ouvrages hydrauliques dont l'entrée est de type puisard : exemple du PK 117+882

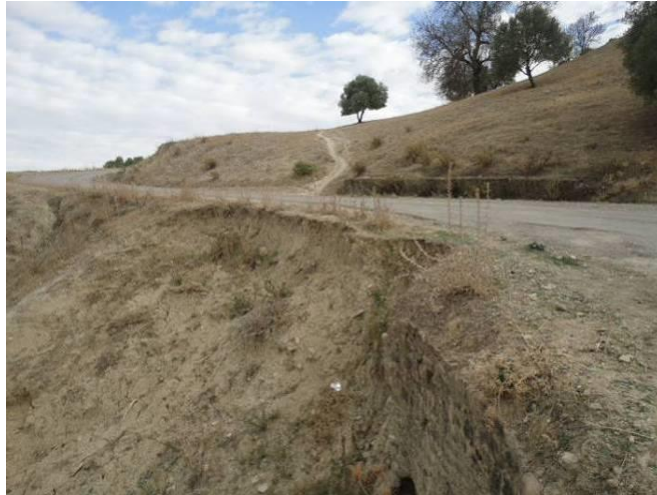
Erosion des talus de certains remblais suite au débordement des écoulements sur la route : exemple du PK 55+400 pour lequel les écoulements ont débordé sur la route

Figure 46 : Débordement des eaux sur la route au PK 55+400

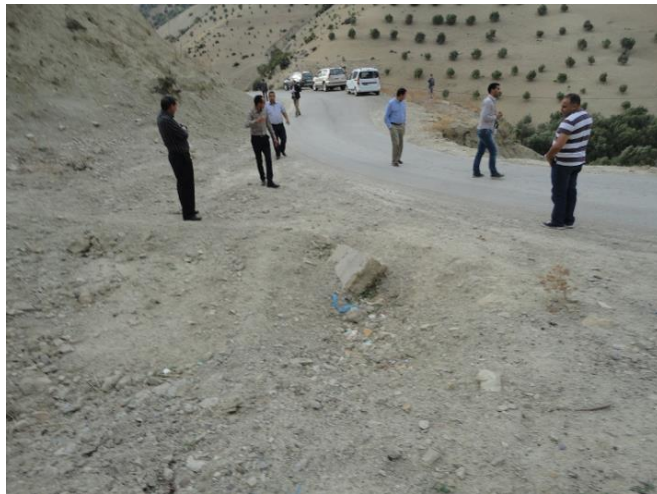
Colmatage des entrées de certains ouvrages par transport solide, certaines entrées d'ouvrages sont complètement ensevelies et certaines sorties non dégagées : exemple du PK 50+600 pour lequel l'entrée de l'OH est complètement ensevelie

Figure 47 : OH colmaté au PK 50+600

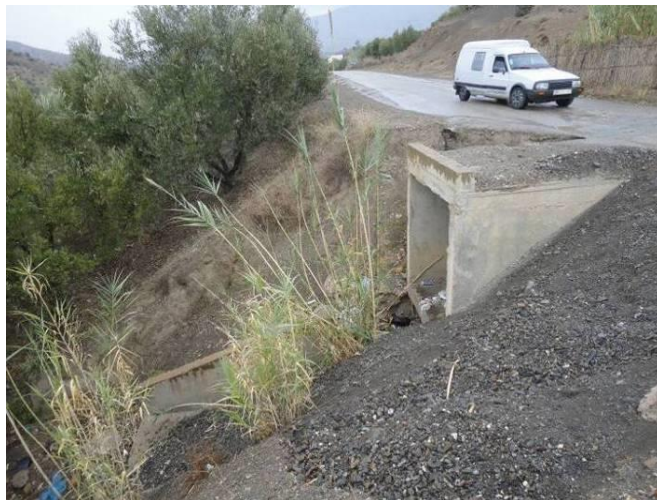
Figure 48 : Absence de protections du remblai au PK 96+600

Absence de protection des remblais routiers au droit des ouvrages hydrauliques (perrés maçonnés) : exemple du PK 96+600 pour lequel la tête aval de l'OH a été emportée et une partie de la chaussée a été érodée

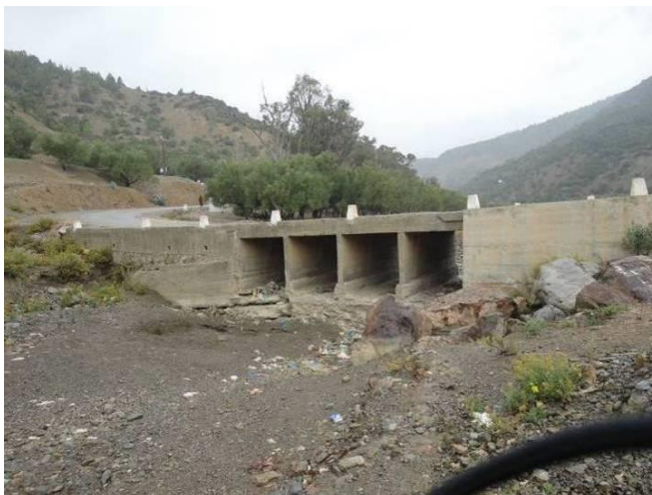
Figure 49 : Fosse d'affouillement à la sortie de l'OH au PK 88+000

Absence de protection en enrochement des lits des Chaâbas et oueds rétablis par les ouvrages hydrauliques (OH et radiers), ce qui cause des affouillements en particulier pour des OH avec des chutes en aval : exemple du PK 88+000 pour lequel on a constaté une fosse d'affouillement à la sortie de l'OH sur l'oued El Gouza

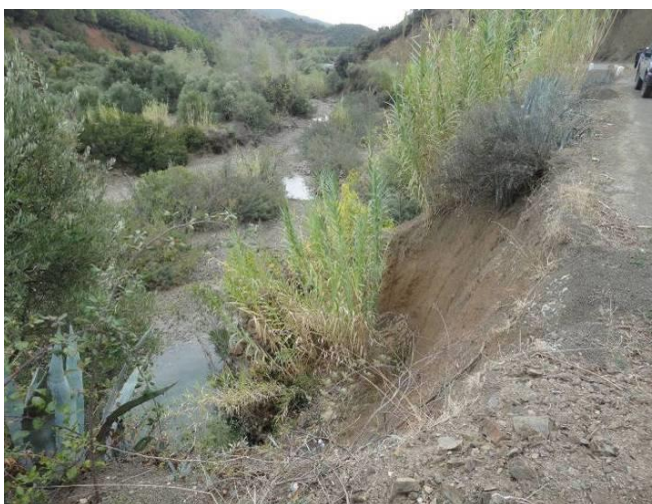
Affouillement en pied de talus de remblai pour des sections longeant des lits d'oueds : exemple du PK 80+500 pour lequel l'oued a causé une érosion d'une partie du remblai

Figure 50 : Erosion du remblai au PK 80+500

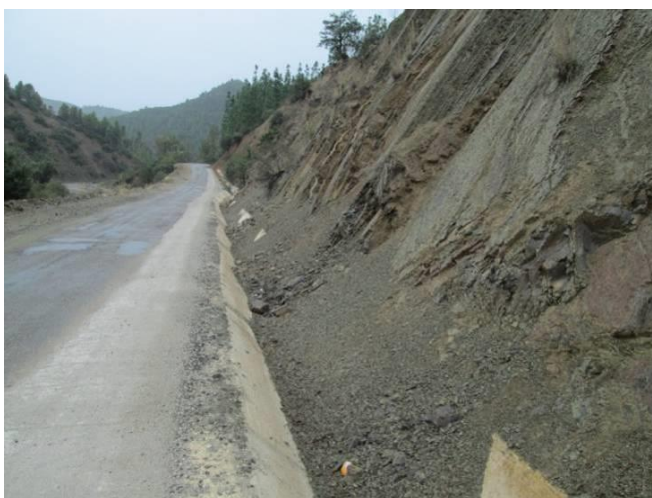
Obturation d'une partie ou de la totalité des sections hydrauliques de certains fossés de déblai : exemple du PK 84+000 où le fossé est partiellement comblé par des matériaux d'érosion

Figure 51 : Obturation de la section du fossé au PK 84+000

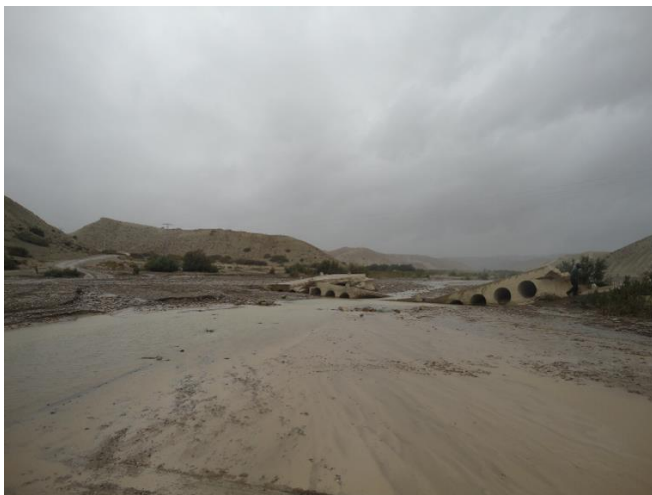
Ouvrages hydrauliques détruits et/ou emportés par les crues, les cas rencontrés correspondent aux franchissements des oueds Msoun au PK 131+362

Figure 52 : OH détruit sur l'oued Msoun au PK 131+362

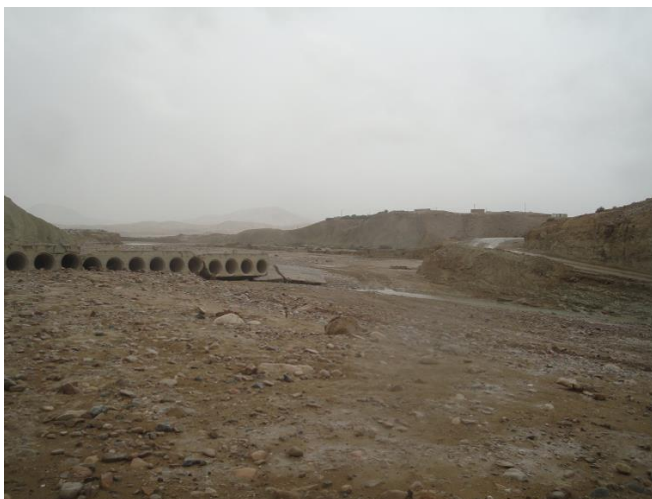
Et oued Boulswab aux PK137+630

Figure 53 : OH détruit sur l'oued Boulswab au PK 137+630

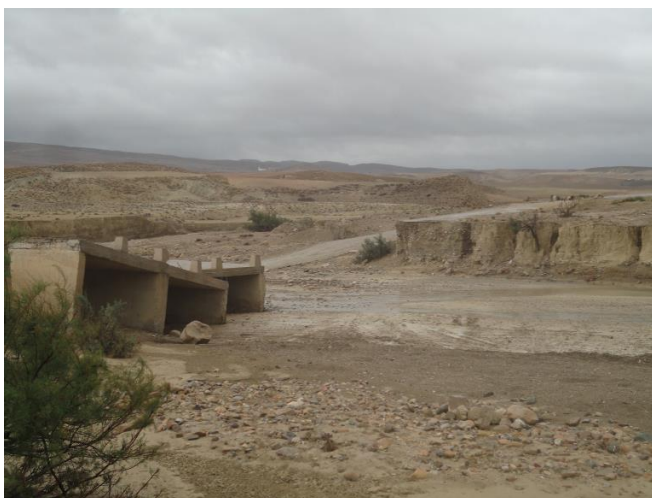
Et 158+150

Figure 54 : OH détruit sur l'oued Boulswab au PK 158+150

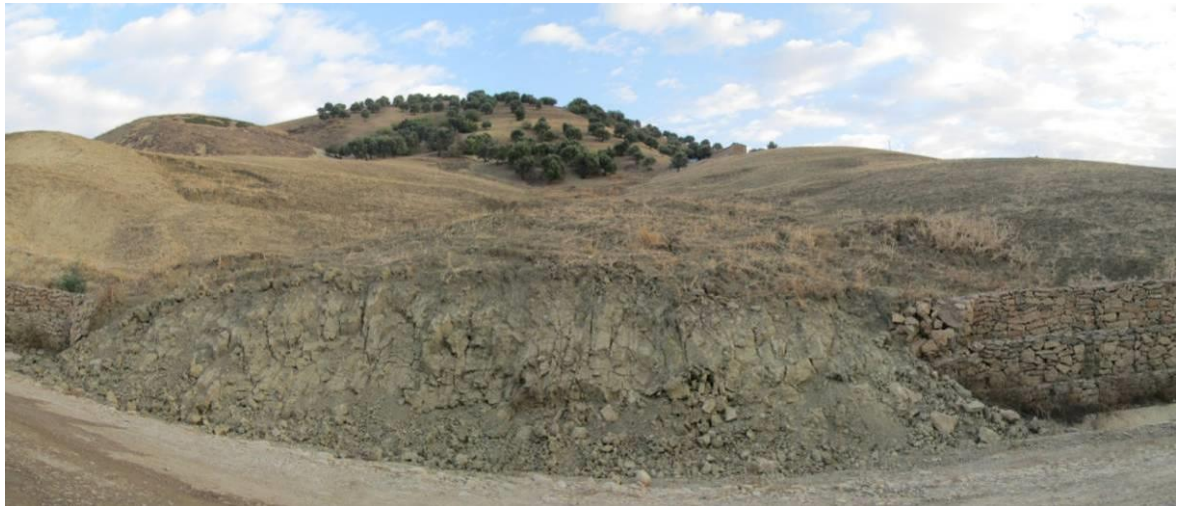
La photo suivante montre un glissement de versant au PK37+800, déclenché dans la marne et qui a emporté la chaussée ainsi que le mur de soutènement en gabion.

Figure 56 : Glissement de versant (PK37+800)

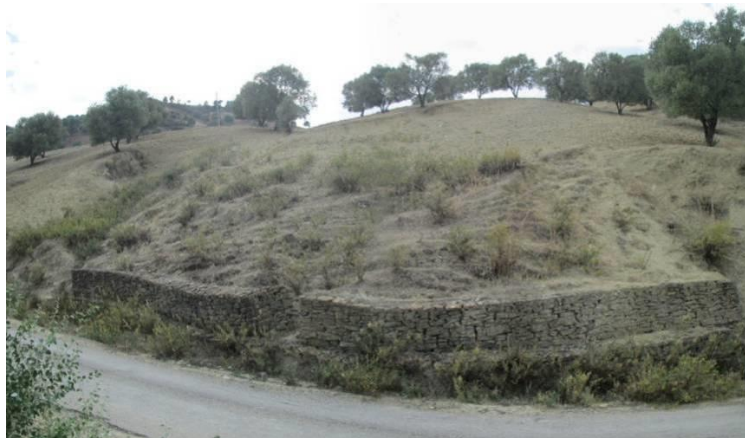
Figure 57 : Glissement de talus de déblai (PK55+400)

Ce glissement se manifeste au niveau de la chaussée par des fissures longitudinales. A ce phénomène s'ajoute un problème de ravinement au niveau de quelques PK.

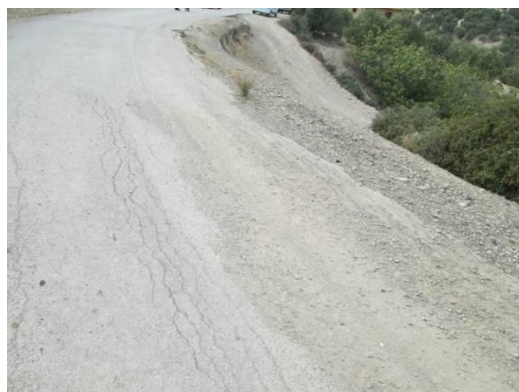
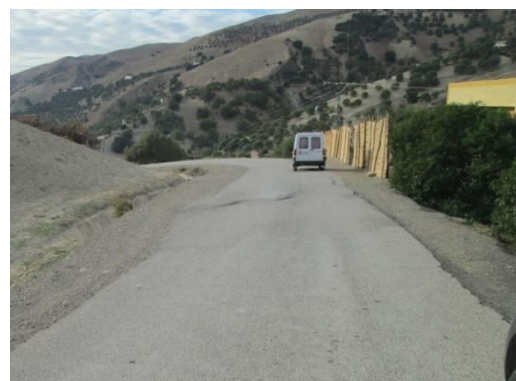
Dans les tronçons en profil mixte les principaux désordres et affaissements de la chaussée apparaissent du côté remblai. Les désordres se manifestent par fissuration longitudinale et transversale et affaissement de la chaussée côté remblai. Ce phénomène est lié à un mauvais drainage (fossé colmaté), comme illustré par les photos suivantes :

Figure 58 : Fissuration longitudinale et transversale et affaissement de la chaussée côté remblai-(PK53+500)

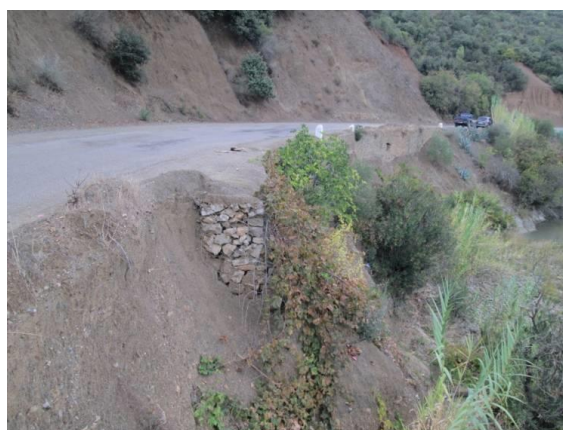
Dans certaines sections longeant l'oued, le sapement de pied en cas de crue, érode le talus de remblai et conduit au déclenchement des glissements importants qui peuvent affecter toute la plate-forme de la chaussée et éventuellement les systèmes de soutènement ponctuels. Ce phénomène se produit fréquemment et nécessite des interventions annuelles.

Figure 59 : Sapement de pied et effondrement de gabion (PK80+500)

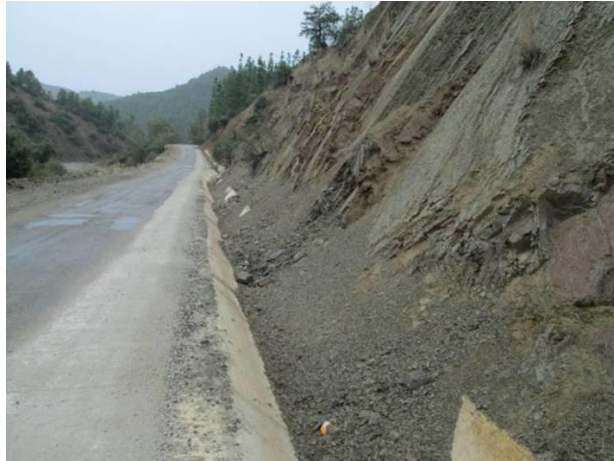
Figure 60 : Fossé rempli de matériaux d'érosion (PK84)

L'érosion des talus de déblai constitués de marne ou flysch délitable, produit des éboulis qui colmatent les fossés bétonnés suite à l'absence d'espace de stockage ou rangé de gabion en pied de versant. En effet le colmatage du fossé entraîne le débordement des eaux et éboulis sur la chaussée ce qui résulte sa dégradation. Ce problème nécessite des interventions répétitives.

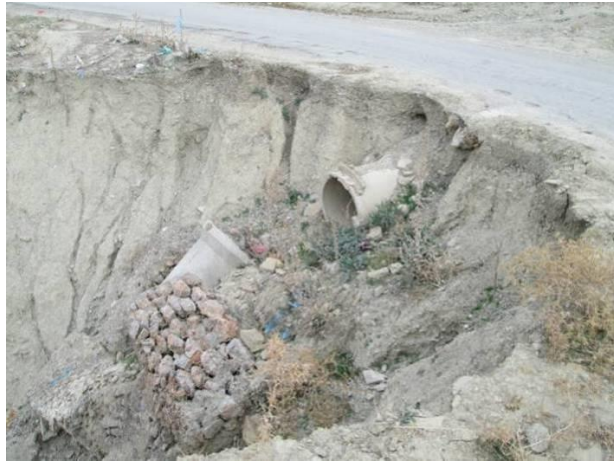
Affouillement près de l'ouvrage hydraulique et effondrement de ce dernier et du mur en gabion

Figure 61 : Affouillement du remblai et départ de mur en gabion (PK50+600)

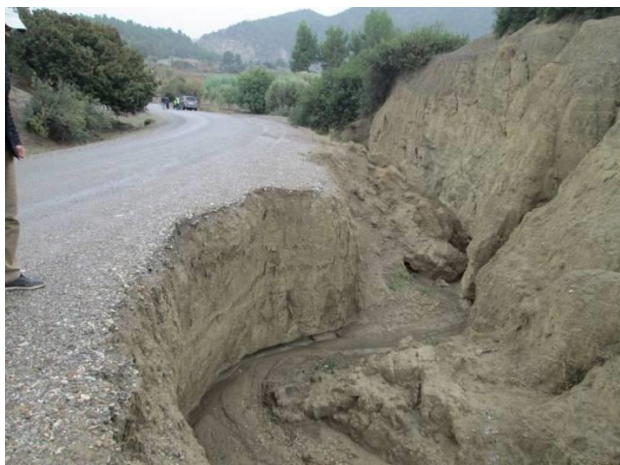
Erosion de la fondation : il s'agit d'un ravinement qui a engendré l'érosion d'une partie de la plate-forme.

Ce problème est la marne altérée très érodable en fondation et absence de protection et de drainage.

Figure 62 : Erosion de la fondation (PK117+882)

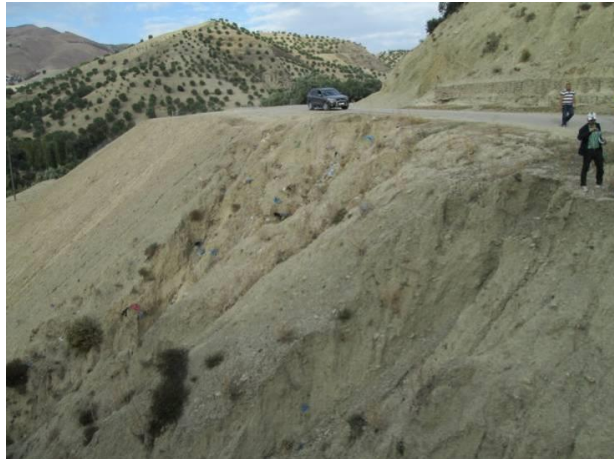
Figure 63 : Erosion du talus de remblai (PK50+600)

Erosion de remblai : cet exemple illustre une érosion hydrique due à l'absence de drainage ou OH.

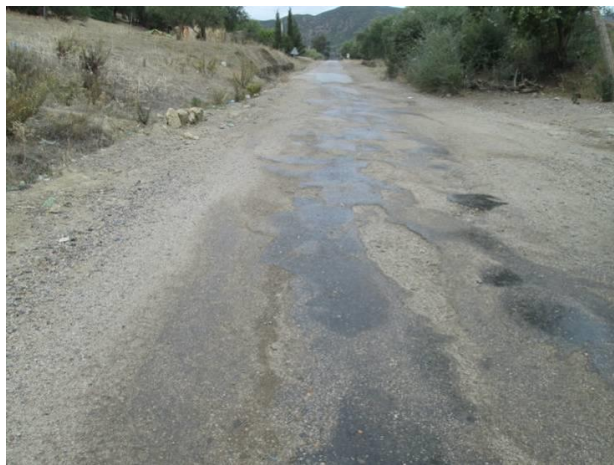
Figure 64 : Chaussée dégradée (PK77+800)

Dégradation de la chaussée à cause du mauvais drainage et saturation en eaux après colmatage du fossé par les éboulis qui débordent sur le mur de protection en gabion.

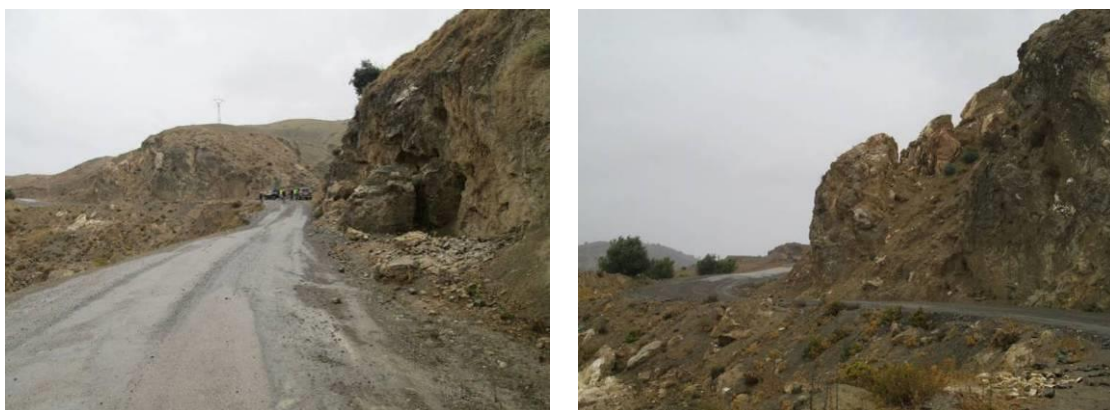
Figure 65 : Zone instable à risque d'écroulement (PK104+800)

Certains déblais rocheux situés dans des zones instables, constituent un risque chute de blocs et d'écroulement. Ce risque est dû à la fracturation des roches et au départ de la matrice par érosion. Les photos ci-après illustrent ce phénomène et constituent un point de coupure de la route nécessitant une intervention pour dégager les gros blocs

Figure 179 : Instabilité rocheuse au PK 104+800 de la RR 508

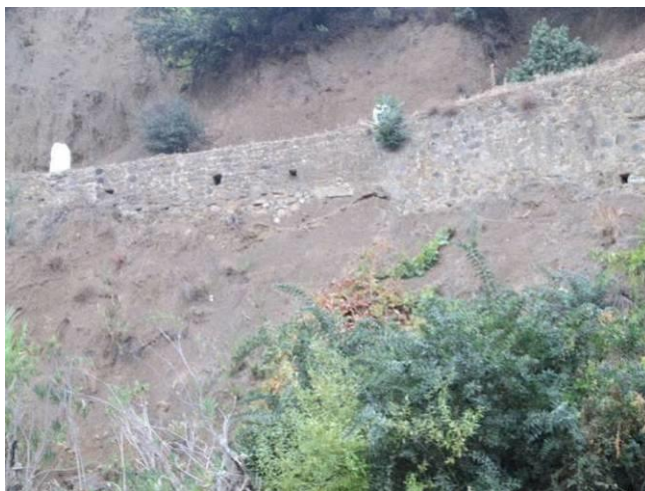
Le confortement se fait principalement par des murs en gabion qui ne sont pas bien adaptés à la problématique dans quelques cas observés (mal positionnés ou mal dimensionnés). La photo suivante illustre un exemple d'un mur avec risque d'affouillement.

Figure 66 : Mur perché suite au sapement de l'oued (PK80+500)

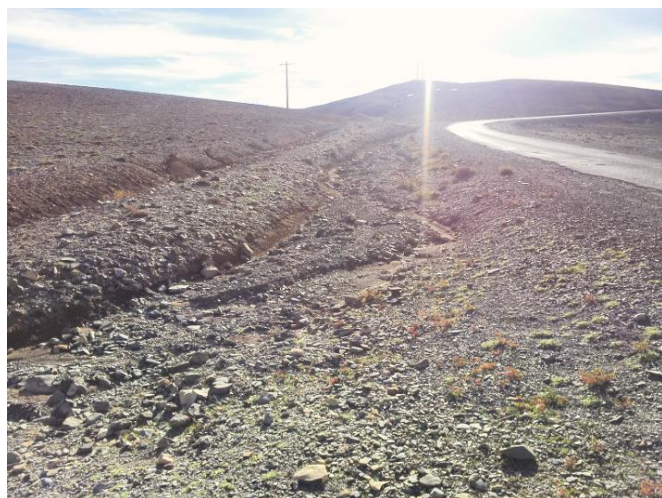
Figure 73 : Absence de fossés au PK 10

Absence de fossés de talus et/ou de pied de déblais, et de dispositifs de drainage interne pour les sections en déblai ou en profil mixte : exemple du PK10+000 où on note le ravinement en pied de déblai et l'absence de fossés.

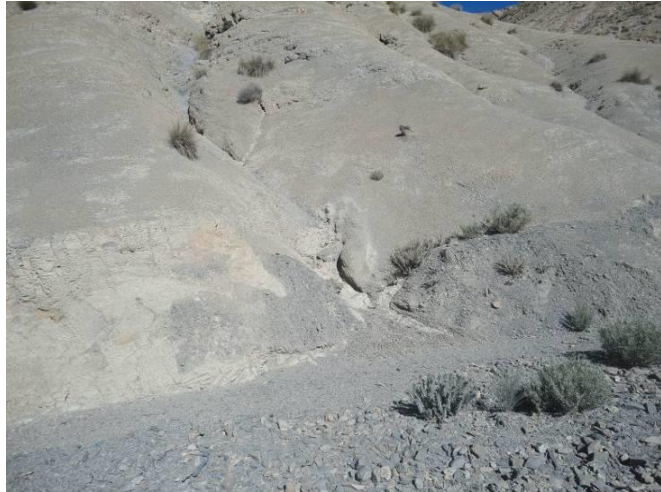
Figure 74 : Absence de captage au PK 75+500

Absence de captage des Chaâbas en amont, ce qui cause des ravinements dans les talus de déblais et engendre des débordements des écoulements sur la route. Ce constat est lié notamment à l'absence de fossés latéraux de déblai se raccordant à des ouvrages hydrauliques dont l'entrée est de type puisard : exemple du PK 75+500.

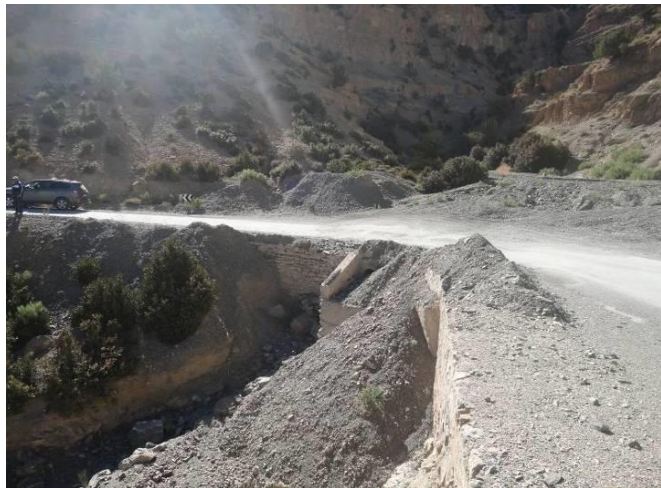
Erosion des talus de certains remblais suite au débordement des écoulements sur la route : exemple du PK 49+500.

Figure 75 : Débordement des eaux au PK 49+500

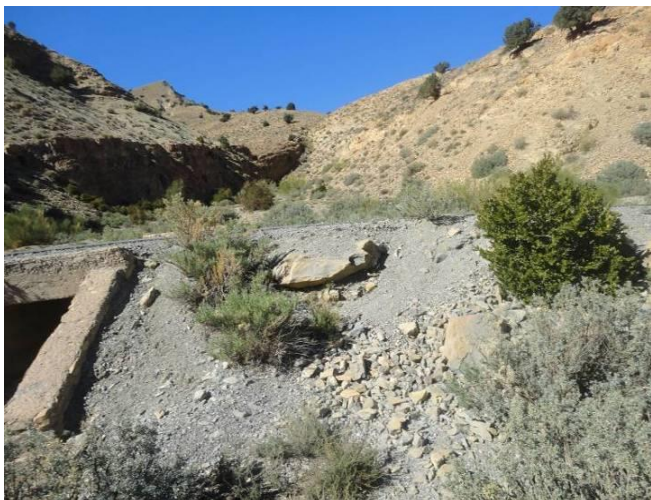
Absence de protection des remblais routiers au droit des ouvrages hydrauliques (perrés maçonnés) : exemple du PK 60+000.

Figure 77 : Absence de protection du remblai au PK 60

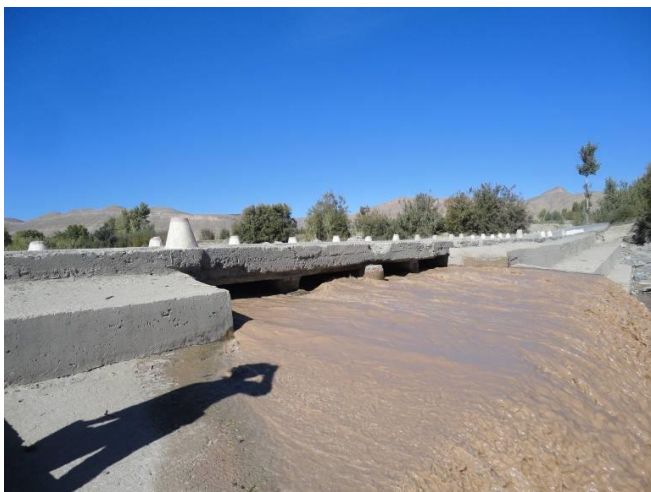
Figure 78 : Ouvrage sous dimensionné sur l'oued Ziz au PK 93

Sections hydrauliques d'ouvrages non cohérentes avec l'importance des oueds franchis : exemple du radier submersible sur l'oued Ziz au PK 93+000 et qui n'est composé que de 4 pertuis (2.0 x 0.8).

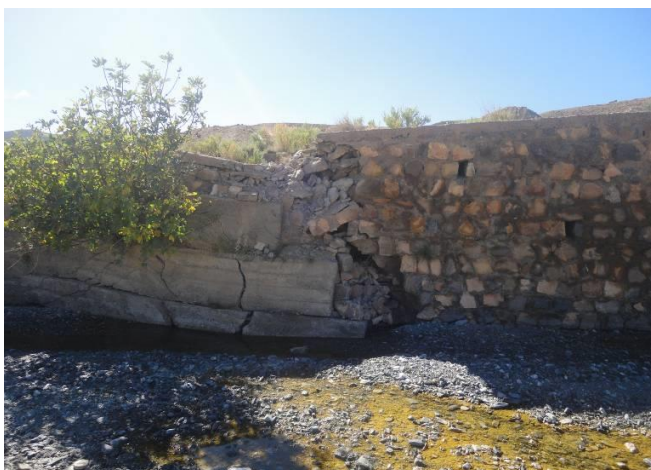
Figure 79 : Dégradation de la zone d'about du RS au PK 85

Dégradation de l'extrémité de zones d'about de ponts submersibles : exemple du PK 85+000.

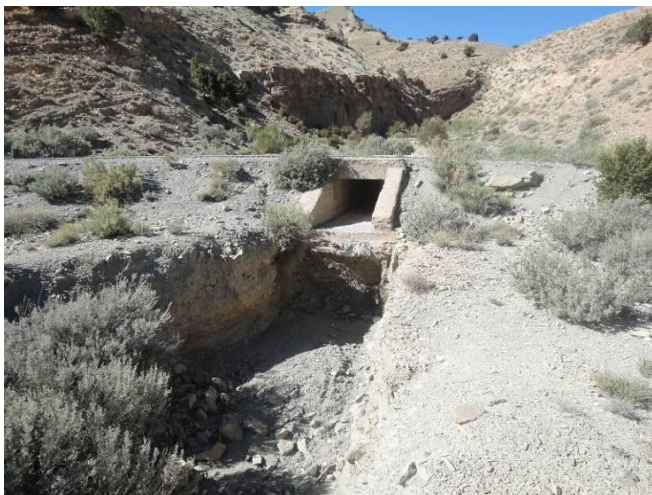
Figure 80 : Absence de protection en aval de l'OH au PK 60

Absence de protection en enrochement des lits des Chaâbas et oueds rétablis par les ouvrages hydrauliques (OH et radiers), ce qui cause des affouillements en particulier pour des OH et/ou radiers submersibles avec des chutes en aval : exemple du PK 60+000.

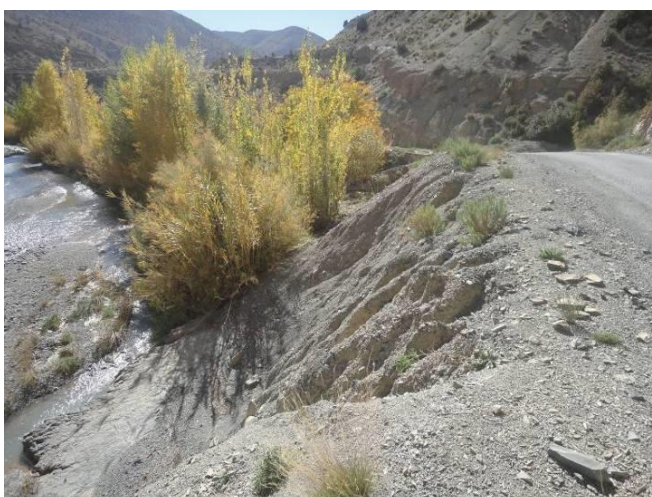
Affouillement en pied de talus de remblai et départ d'une partie de l'accotement et/ou de la chaussée pour des sections longeant des lits d'oueds : exemple du PK 50+300 où l'oued amorce un coude au droit du remblai, sis sur la rive gauche, et pour lequel aucune protection n'est aménagée.

Figure 81 : Sapement des berges au PK 50+300

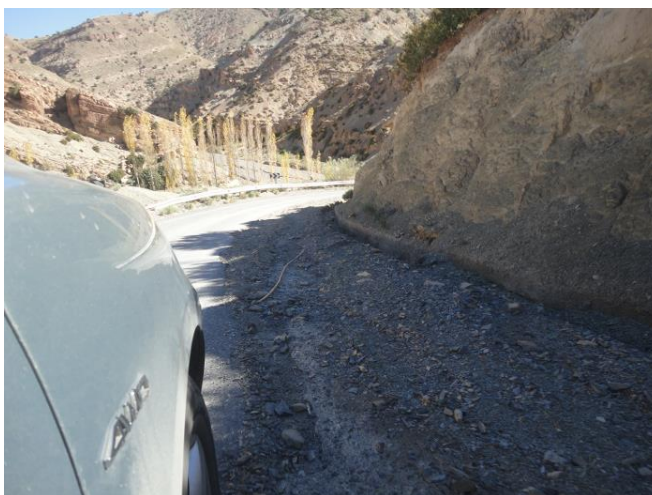
Obturation d'une partie ou de la totalité des sections hydrauliques de certains fossés de déblai : exemple du PK 49+500.

Figure 82 : Obturation de la section du fossé au PK 49+500

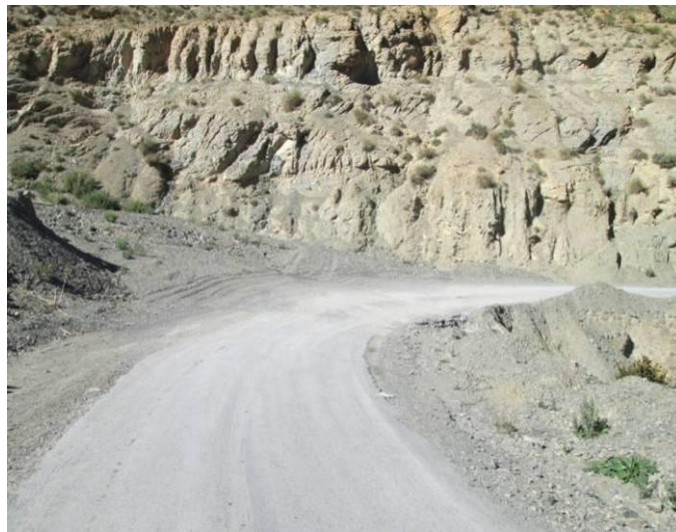
Figure 84 : Zone de charriage (PK49+500)

Ces matériaux entravent la circulation et entraînent des dégradations de la chaussée et ses accotements. La photo suivante montre ce problème de charriage au niveau de Chaâba.

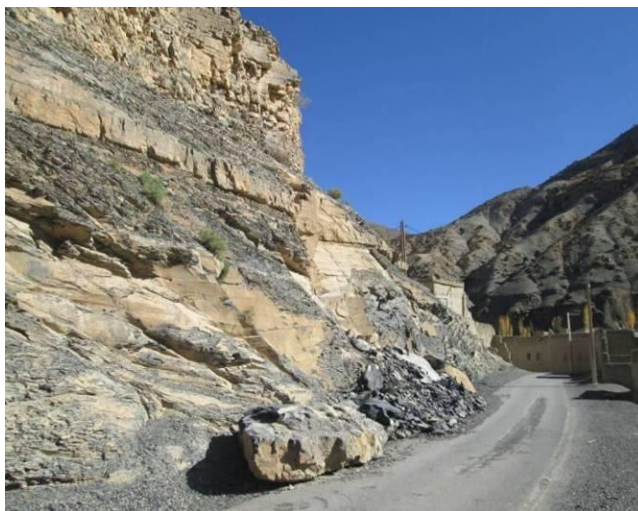
Figure 85 : Blocs écroulés (PK43+100)

La présence de familles de fractures parallèles à la route ayant un pendage défavorable par endroits, favorise le découpage du rocher en dièdres instables. La photo suivante illustre ce problème :

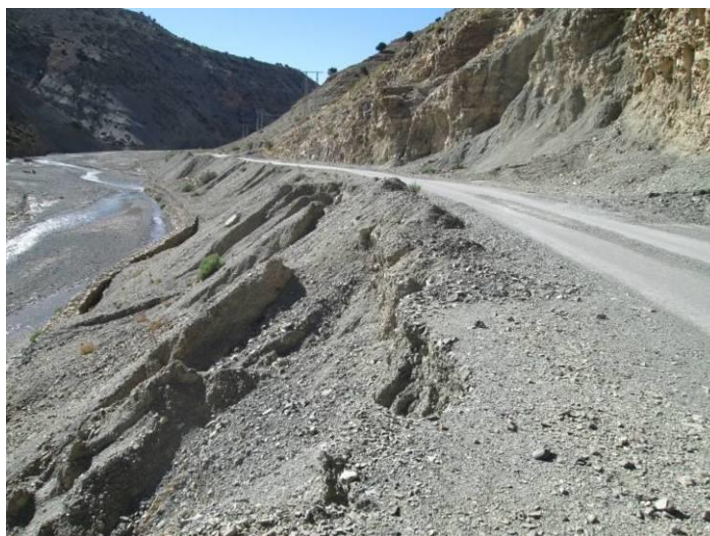
Figure 86 : Glissement de talus (PK47+700)

- Les glissements de talus de remblai qui s'activent suite au sapement de pied

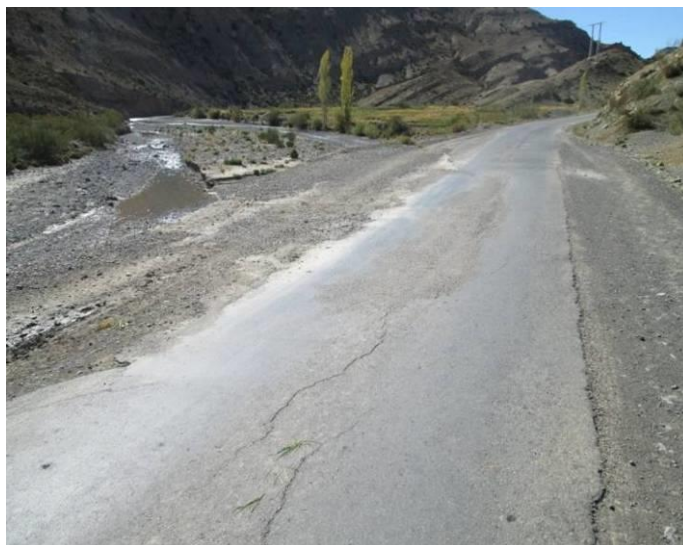
Figure 87 : Fissuration et affaissement de la chaussée côté oued (PK62+500)

- Affaissement et fissuration longitudinale de la chaussée côté oued
