DIRECTION DES ROUTES

# ADAPTATION DES ROUTES AU RISQUE ET AU CHANGEMENT CLIMATIQUE AU MAROC

Rapport Final  
30/06/2015

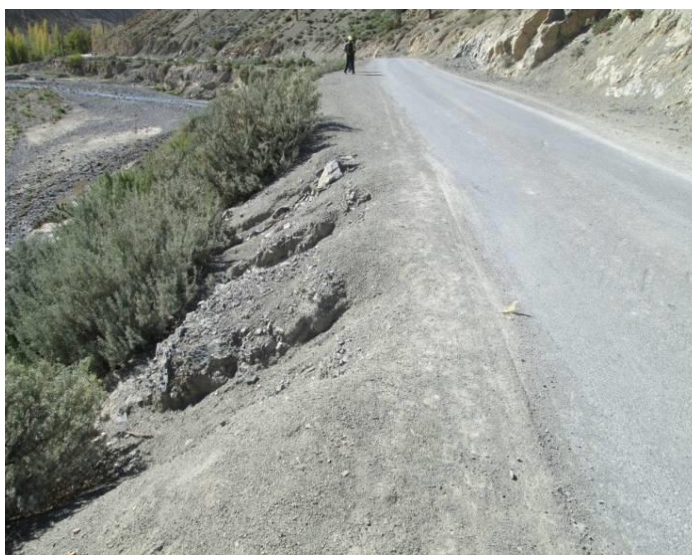
Figure 88 : Erosion de talus de remblai (PK65+500)

- Erosion / sapement du talus de remblai

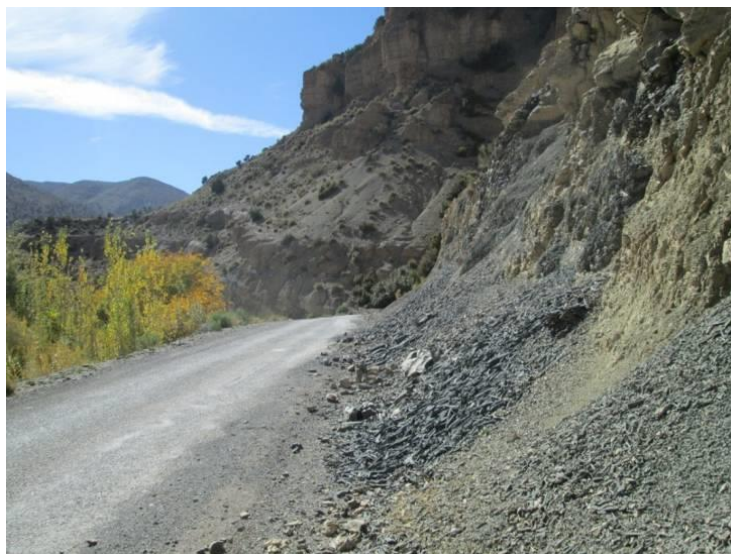
Les talus de déblais constitués de schistes altérés sont sensibles à l'érosion. Les éboulis de schistes qui en résultent en présence d'eau en quantité sont déposés en pied de talus. Ils couvrent l'accotement et une partie de la chaussée côté déblai.

Figure 89 : Eboulis de pente (PK50+300)

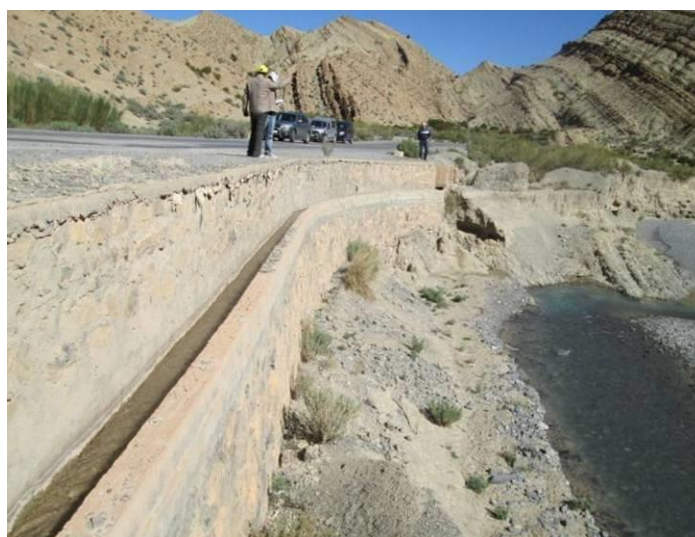
Les confortements de talus réalisés sont principalement des murs de soutènement en gabion ou en maçonnerie ;

Figure 90 : Confortement par mur en maçonnerie (PK62+500)

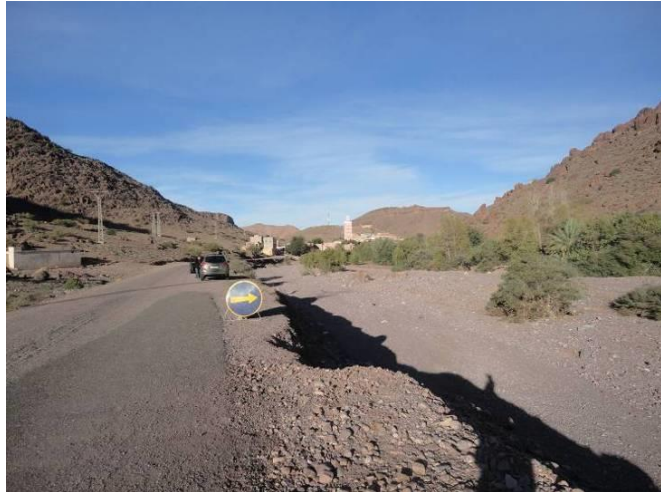
Une partie du tronçon se trouve dans les gorges de l'oued Tiwaldine, ce qui rend toute cette partie névralgique et vulnérable aux dégâts de crue : le point le plus marquant reste le PK 102+200 où une partie de la plateforme routière a été complètement emportée.

Figure 96 : Sapement du remblai de la RR 106 au PK 102+200

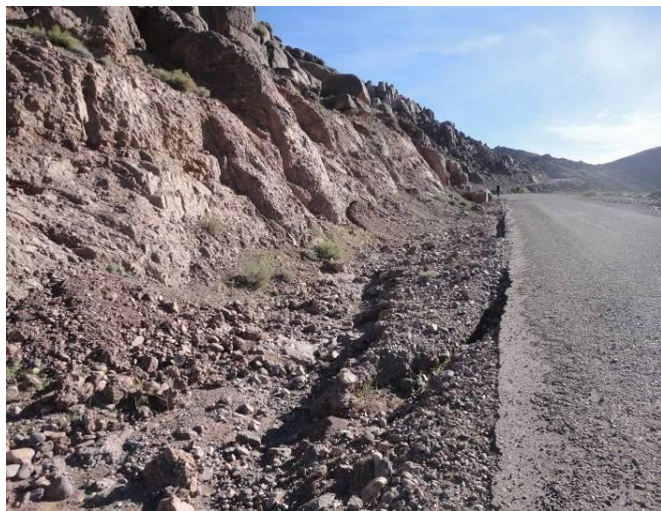
Absence de fossés de talus et/ou de pied de déblais, et de dispositifs de drainage interne pour les sections en déblai ou en profil mixte : exemple du PK 94+500.

Figure 97 : Absence de fossés au PK 94+500

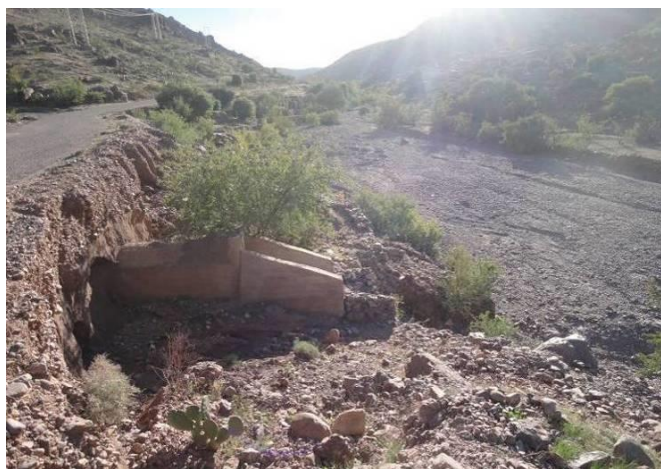
Figure 98 : Dégâts de crue au PK 96+970

Erosion des talus de certains remblais suite au débordement des écoulements sur la route : exemple du PK 96+970 où l'accotement et remblai autour de l'OH a été emporté.

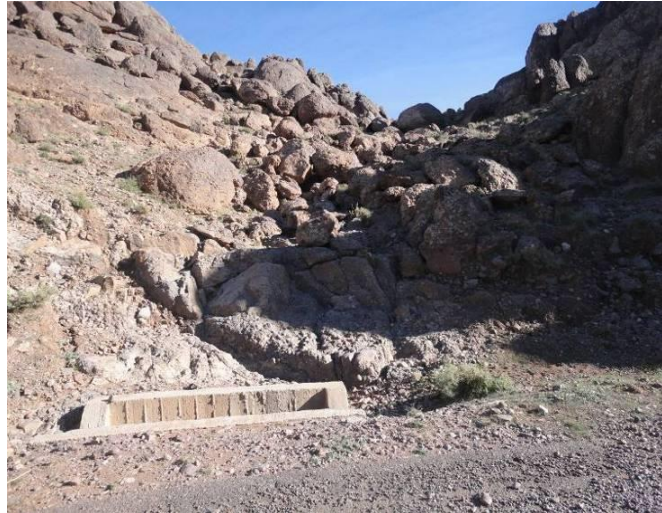
Figure 99 : Absence de captage amont au PK 93+270

Ce constat est lié notamment à l'absence de fossés latéraux de déblai se raccordant à des ouvrages hydrauliques dont l'entrée est de type puisard : exemple du PK 93+270.

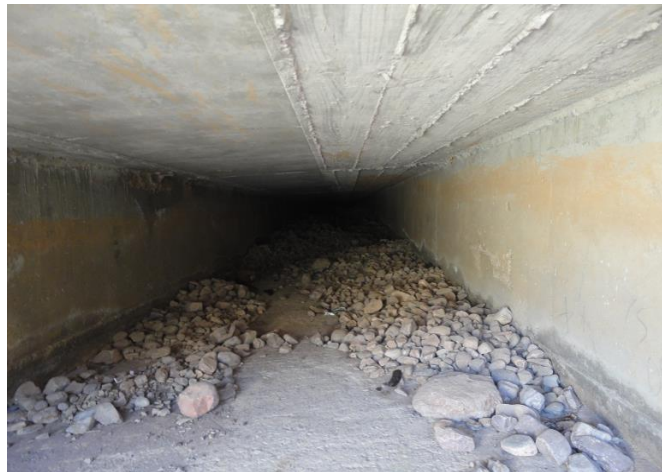
Colmatage des entrées de certains ouvrages par transport solide, certaines entrées d'ouvrages sont complètement ensevelies et certaines sorties non dégagées : exemple du PK 96+970 pour lequel l'entrée de l'OH est complètement ensevelie comme le montre la photo ci-dessous prise depuis la sortie vers l'entrée.

Figure 100 : Colmatage de l'entrée de l'OH au PK 96+970

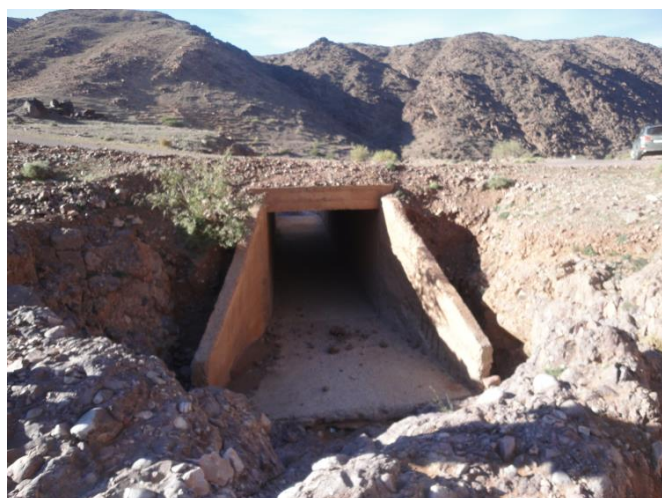
Absence de protection des remblais routiers au droit des ouvrages hydrauliques (perrés maçonnés) : exemple du PK 95+970 où on note l'érosion du remblai de part et d'autre des murs en ailes du dalot.

Figure 101 : Absence de protections du remblai au PK 95+970

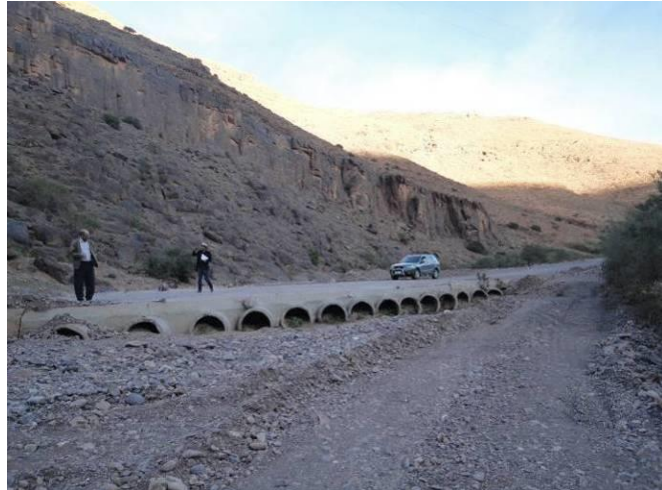
Figure 102 : Implantation problématique de la RR 106 et de l'OH au PK 106+400

Implantation de certains ouvrages hydrauliques non cohérente avec le sens de l'écoulement. De même la multiplication des ouvertures de faible diamètre favorise le colmatage par transport solide : exemple du PK 106+400 où le radier évidé, composé de 15 buses D800, est implanté en biais avec l'oued. La route est d'ailleurs implantée dans les gorges de l'oued.

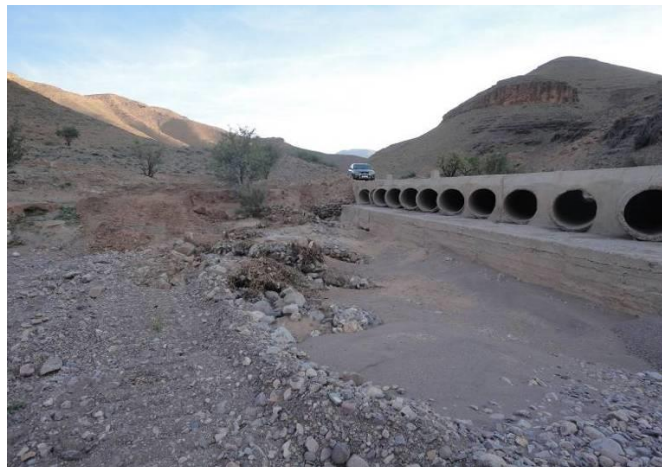
Figure 103 : Absence de protections en aval de l'OH au PK 109+600

Absence de protection en enrochement des lits des Chaâbas et oueds rétablis par les ouvrages hydrauliques (OH et radiers), ce qui cause des affouillements en particulier pour des OH avec des chutes en aval : exemple du PK 109+600.

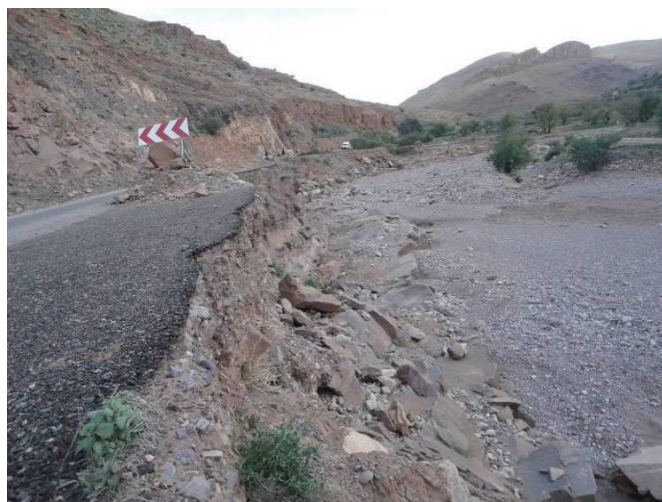
Affouillement en pied de talus de remblai et départ d'une partie de l'accotement et de la chaussée pour des sections longeant des lits d'oueds : exemple du PK112+400 où le côté gauche a été emporté par les crues de l'oued avec un coude au droit du talus de remblai.

Figure 104 : Sapement des berges au PK 112+400

9	112+400	Route en parallèle avec l'Oued Tiwaldine avec côté gauche emporté par les crues sur une largeur de 10 m et une longueur de 30 m	Absence de protections du remblai routier	Route en bordure d'un oued : érosion fluviale	Sapement des berges et du remblai routier par l'oued longeant la route
		Absence de fossé de pied de déblai et de drainage de la chaussée en déblai	Absence de dispositif d'assainissement	Assainissement	Absence de dispositif d'assainissement
10	114+000	Franchissement de l'oued Tiwaldine par un radier submersible dégradé par les crues	Tracé de la route dans le lit majeur de l'oued et implantation de l'ouvrage par rapport au sens de l'écoulement	Ouvrage de franchissement d'un oued	Dégradation du radier submersible
		Départ d'une partie de la chaussée et de l'accotement du coté droit	Débordement des eaux de l'oued sur la route		Erosion fluviale
		Absence de protections suffisante à l'aval du radier submersible	Absence de dispositif de protection contre l'affouillement en aval		Absence de protection contre l'affouillement

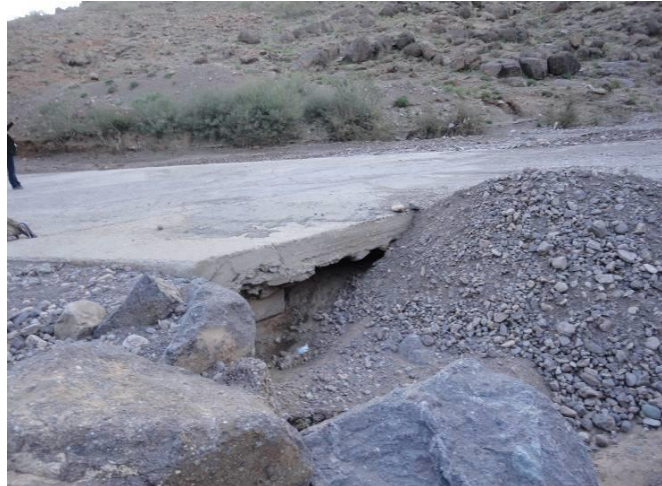
Absence de protection en zone d'about de certains radiers submersibles évidés : exemple du PK 106+400 où des affouillements sur la rive droite ont été décelés.

Figure 105 : Absence de protections contre l'affouillement au PK 106+400

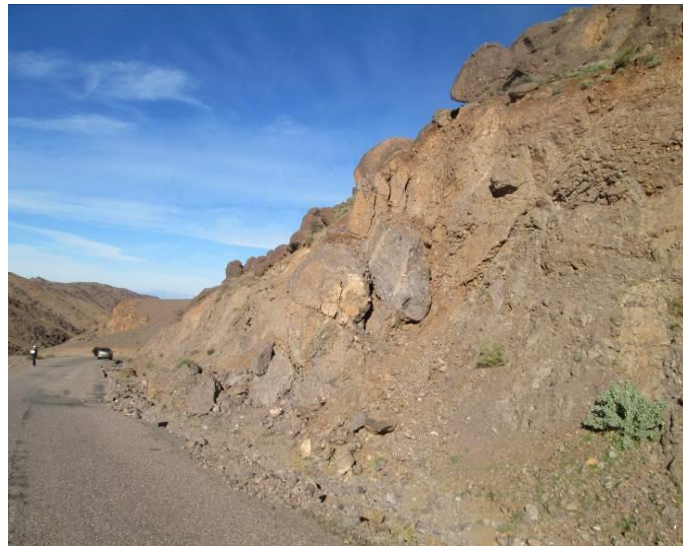
Figure 107 : Zone d'éboulement PK94+500

Les blocs détachés causent des dégradations de la chaussée et nécessitent des interventions permettant le rétablissement de la circulation.

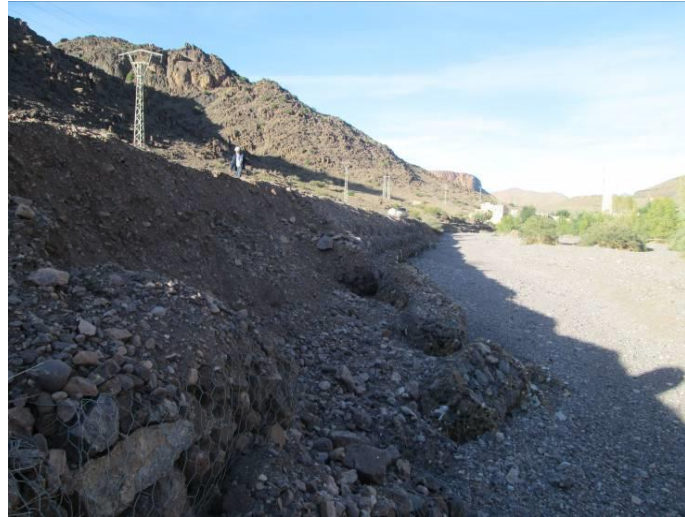
Figure 108 : Mur en gabion détruit - PK102+200

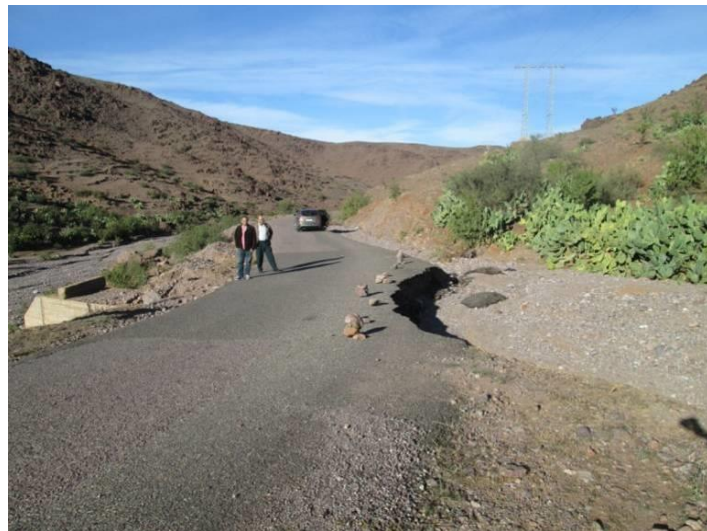
Figure 109 : Chaussée détruite à cause de colmatage de l'OH – PK97

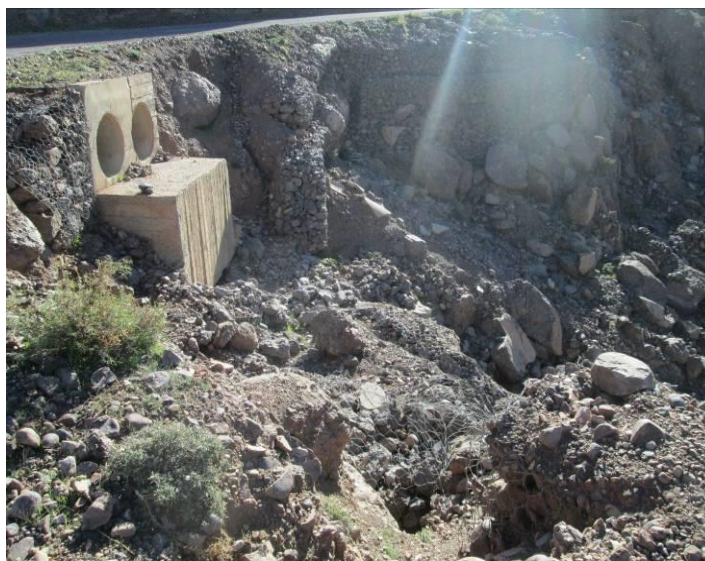
Le confortement des talus est fait généralement par les murs en gabion qui sont détériorés au voisinage des ouvrages hydrauliques (phénomène fréquent) suite au débordement des eaux sur la chaussée après colmatage des ouvrages.

L'affouillement accompagne généralement ce phénomène.

Figure 110 : Mur de soutènement en gabion démoli -PK 93+270

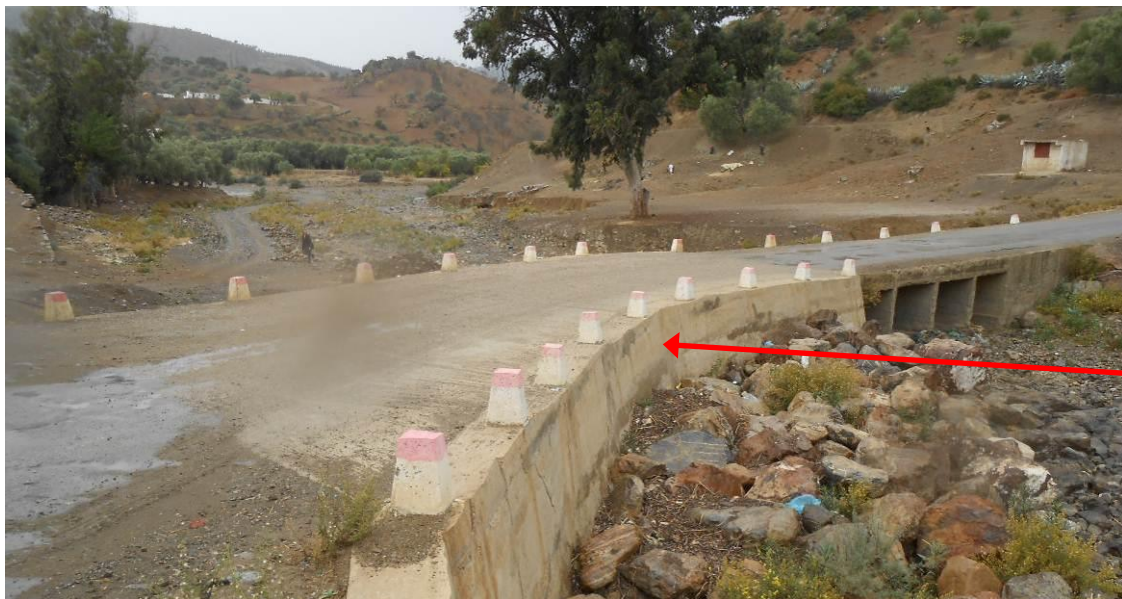
Figure 116 : Exemple d'un remblai d'accès au pont submersible emporté par les crues et reconstruit après la crue

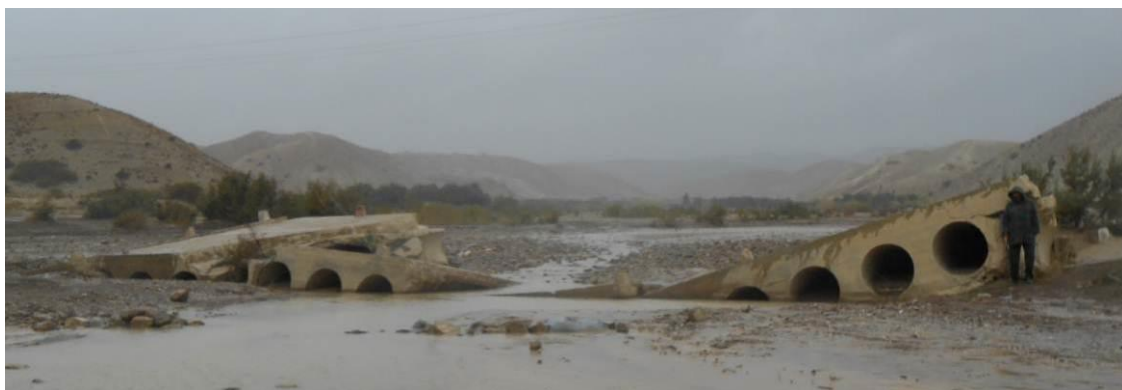
- destruction partielle ou totale des ponts ou radiers busés submersibles, en raison d'affouillements importants pouvant conduire à la ruine des ouvrages.

Figure 117 : Exemple de destruction d'un radier busé après une crue

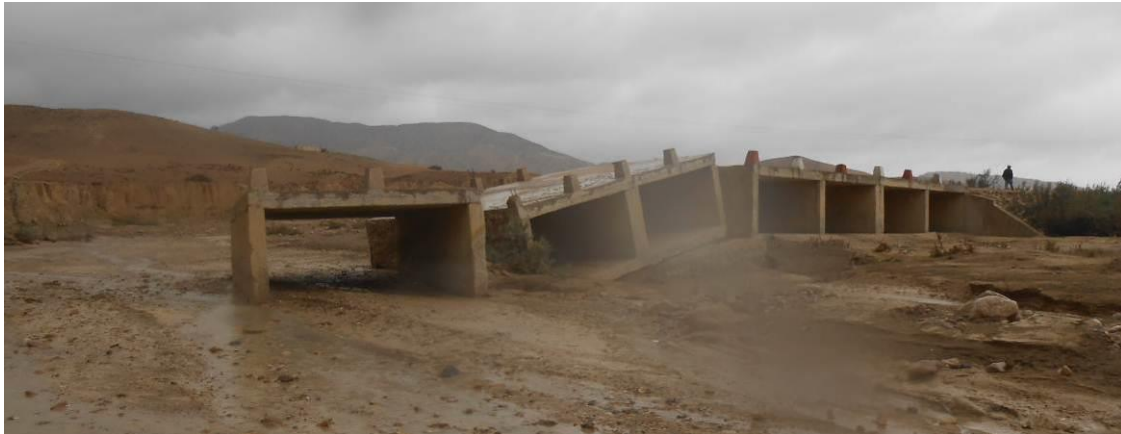
Figure 118 : Exemple de destruction d'un pont submersible après une crue

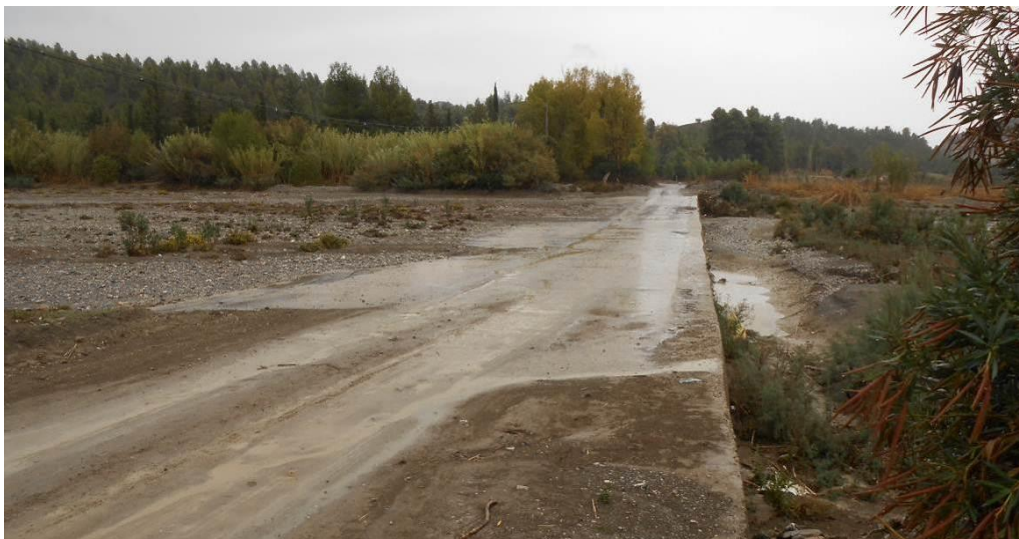
- ❑ Les radiers : il s'agit d'ouvrages établis sur le fond des rivières. L'eau passe exclusivement par-dessus. Ils sont donc mis en place sur les oueds qui restent à sec pendant une partie importante de l'année.

Figure 119 : Exemple de radier sur la RR508

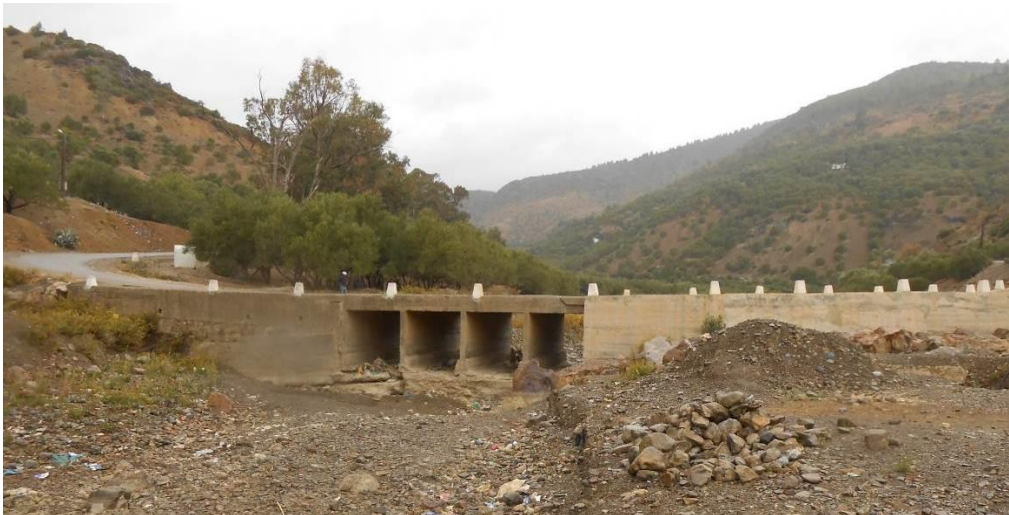
- ❑ Les ponts submersibles laissent sous leur tablier un passage suffisant pour permettre l'écoulement d'un certain débit. Lorsque celui-ci est dépassé, le tablier est recouvert par les eaux. Ces ouvrages

sont donc surtout employés lorsqu'il existe un faible débit mais non nul pendant une grande partie de l'année, et un débit très élevé ou de fortes crues pendant une courte période.

Figure 120 : Exemple de pont submersible sur la RR508

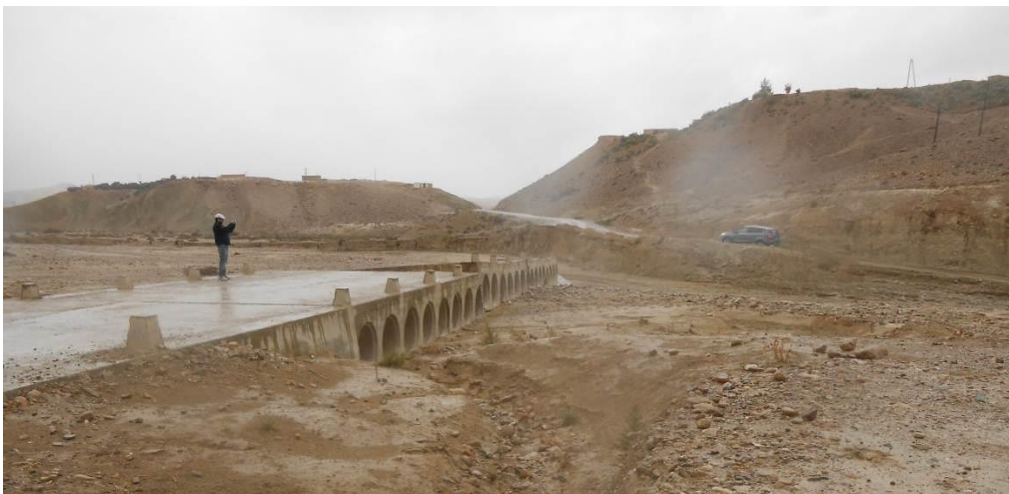
- ❑ Les radiers busés : il s'agit des ouvrages constitués par un remblai bétonné posé sur le fond (ce qui les apparente aux radiers) mais sous lequel sont placés des buses (ce qui les apparente aux ponts submersibles).

Figure 121 : Exemple de radier busé sur la RR508

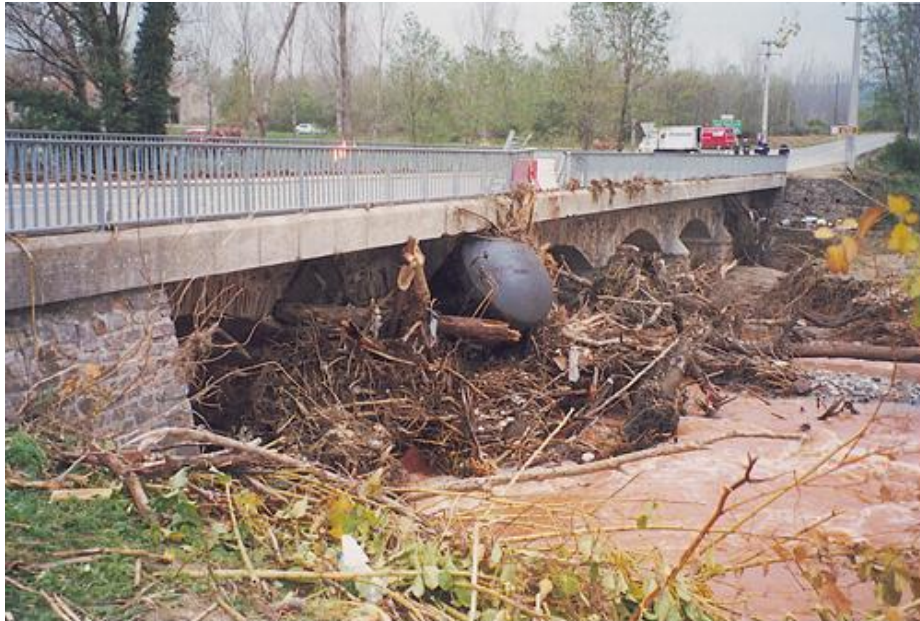
Le concepteur d'un ouvrage de franchissement d'un oued doit prêter une attention toute particulière au risque d'accumulation d'encombres flottants, usuellement appelés embâcles ou débris flottants.

Figure 122 : Exemple d'embâcle au droit d'un pont

Les « flottants » sont généralement des débris végétaux dérivant au fil de l'eau après avoir été mis en flottaison par la submersion des berges sur lesquelles ils reposaient avant la crue. Quoiqu'ils dépendent évidemment des caractéristiques de l'occupation végétale du bassin versant et des rives de l'oued considéré, il est difficile de prédire réellement les circonstances qui provoqueront un afflux de débris flottants.

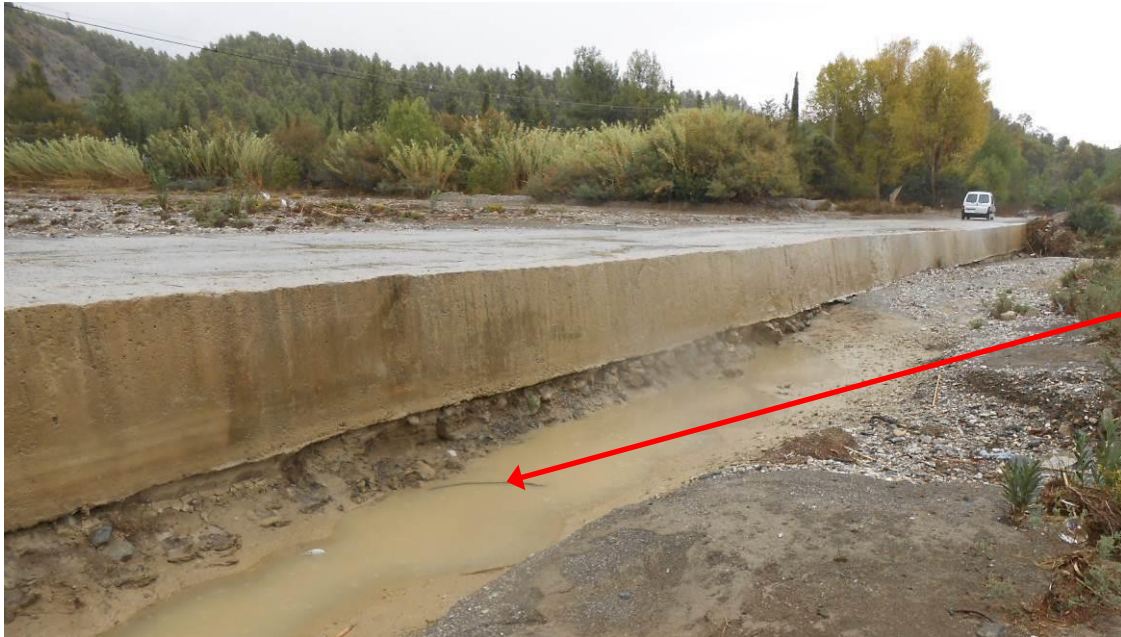
Les affouillements se produisent essentiellement en aval. En effet, la partie amont a tendance à s'ensabler par les apports d'alluvions et le charriage des matériaux du fond du lit sous l'action du vent et des crues. Dès que les affouillements s'amorcent, la dénivellation qui se produit entre le niveau du radier et le fond de l'oued crée des tourbillons qui amplifient le phénomène.

Figure 124 : Exemple d'affouillement en aval d'un radier béton au fond d'un oued : nécessité de mettre en place un dispositif anti-affouillement au niveau de la chute aval

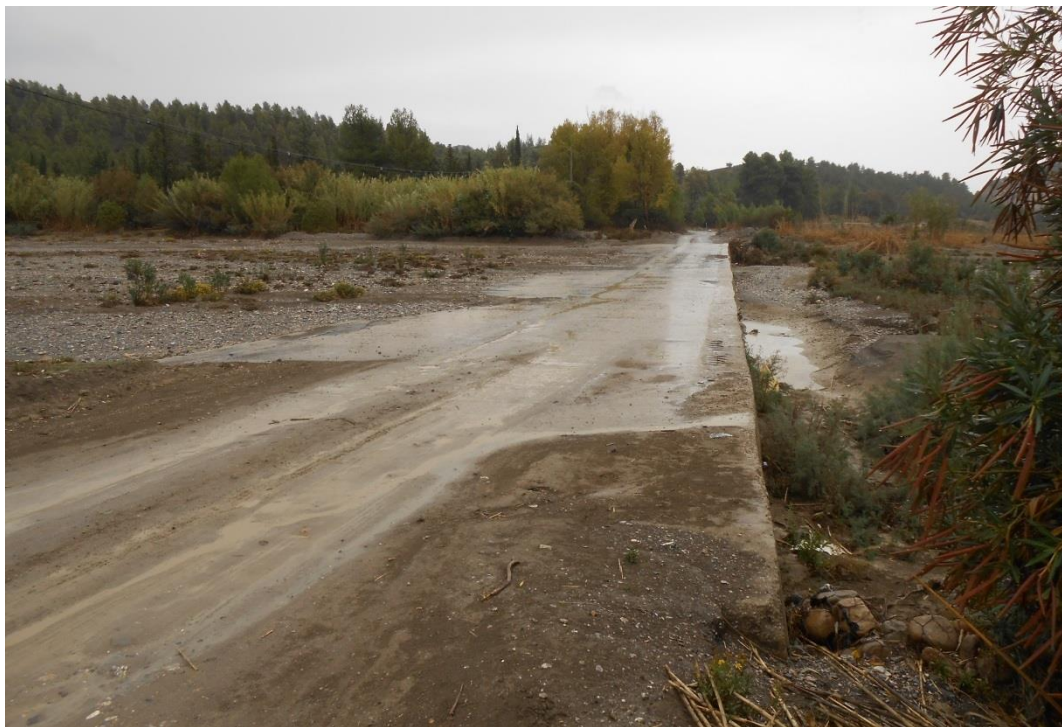
La mise en place de balises latérales aux radiers permet aux conducteurs de repérer les limites de la chaussée, en particulier lorsque celle-ci est submergée. Ces balises constituées de bornes équidistantes sont placées le long de chaque bord de chaussée. La hauteur de ces bornes doit être égale à la hauteur d'eau la plus haute pour laquelle il est possible de traverser sans danger.

Enfin, il est recommandé d'implanter des panneaux de signalisation de part et d'autre du radier afin d'alerter les usagers de la route de la dangerosité du franchissement en période pluvieuse, ainsi que des indicateurs de profondeurs.

Figure 125 : RR508 PK 117+882 : exemple de radier submersible sans balises latérales et panneaux de signalisation

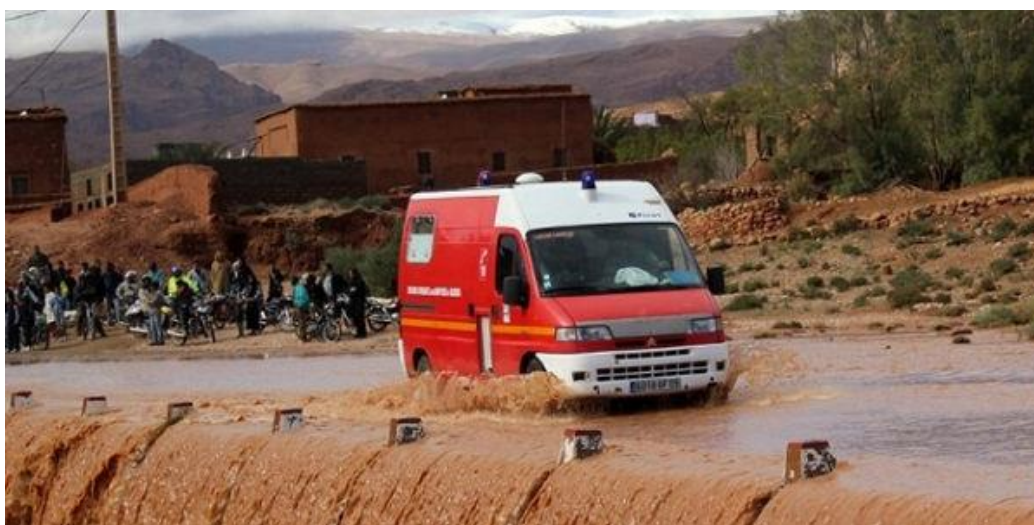
Figure 127 : Exemple de circulation sur un pont submersible submergé par une crue d'un oued lors des inondations de novembre 2014

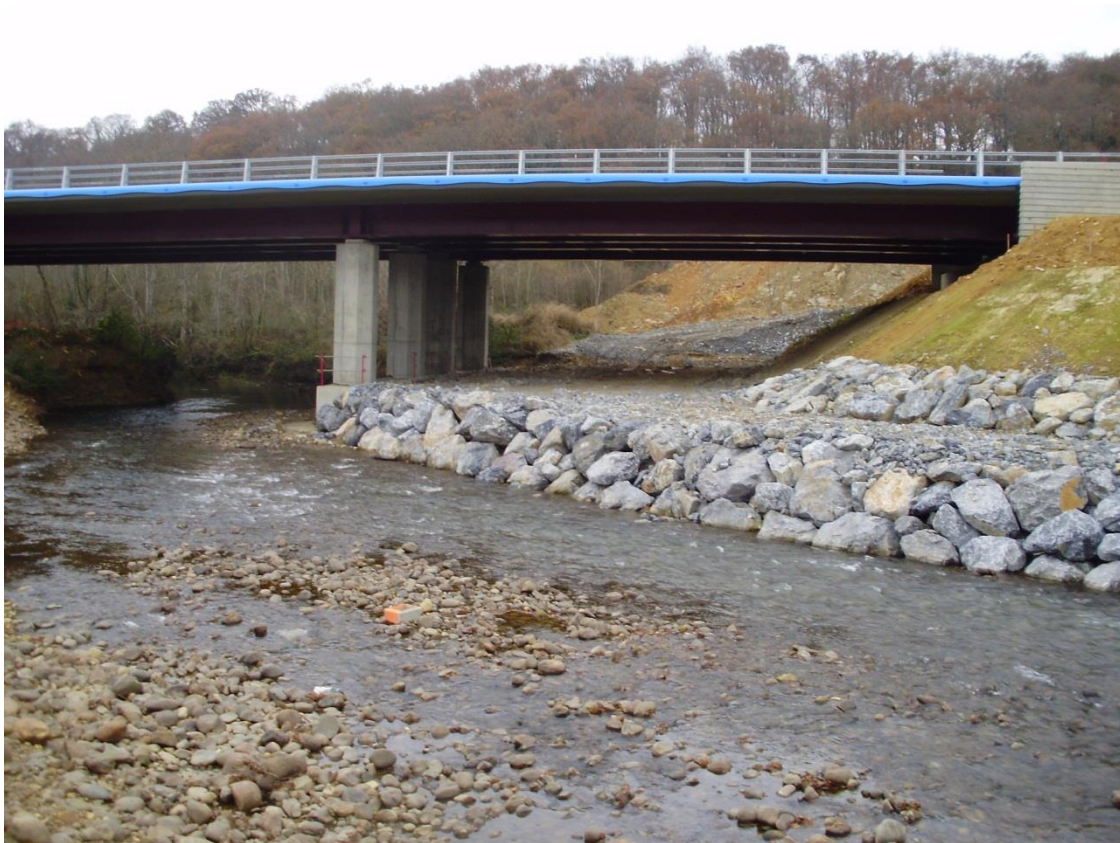
Figure 129 : Exemple de protection en enrochements au droit d'un pont insubmersible : protection de la pile et du bloc technique de la culée

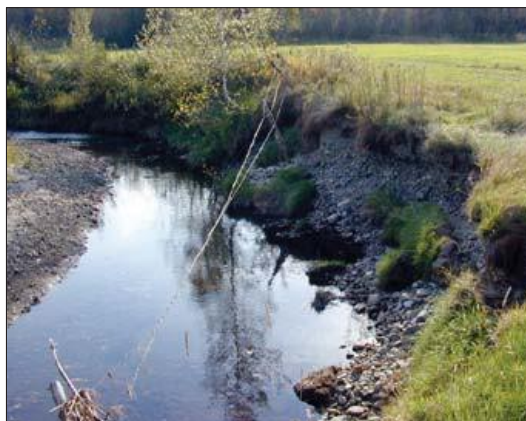
L'érosion peut survenir au niveau des berges, mais également dans le lit du cours d'eau ; on parle alors de régression de fond. La régression du fond abaisse l'élévation du lit, accentue l'angle du talus et affaiblit sa base. En sol cohésif, elle engendre presque systématiquement un glissement de talus.

Figure 130 : Exemple du pouvoir érosif de l'eau sur la berge d'un cours d'eau

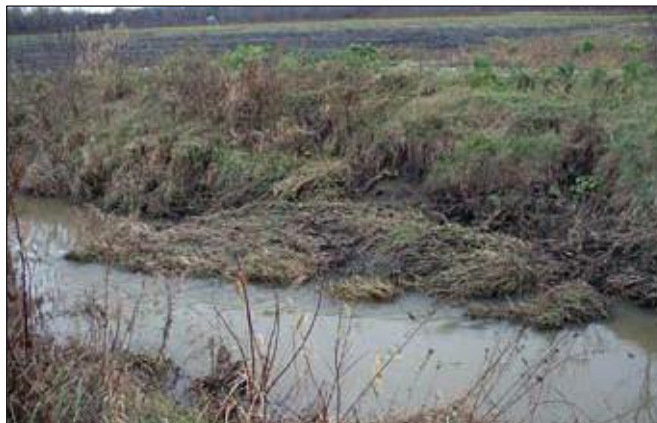
Figure 132 : Exemple d’effet gravitaire sur la berge d’un cours d’eau  
 (Source : Robert Beaulieu, MAPAQ)

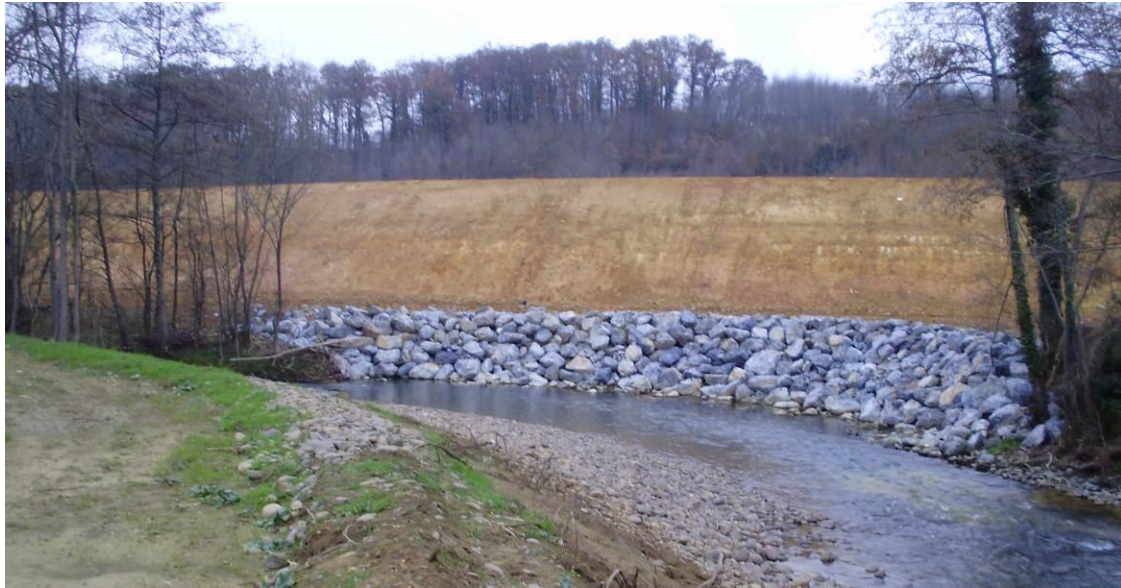
La photo ci-dessous présente un exemple de protection d'une berge au droit d'un coude (rive concave) par une protection en enrochements libres.

Figure 137 : Exemple de protection en enrochements au droit d'un coude au pied d'un remblai routier

Un revêtement en enrochements est de nature à s'adapter aux déformations des berges et aux affouillements.

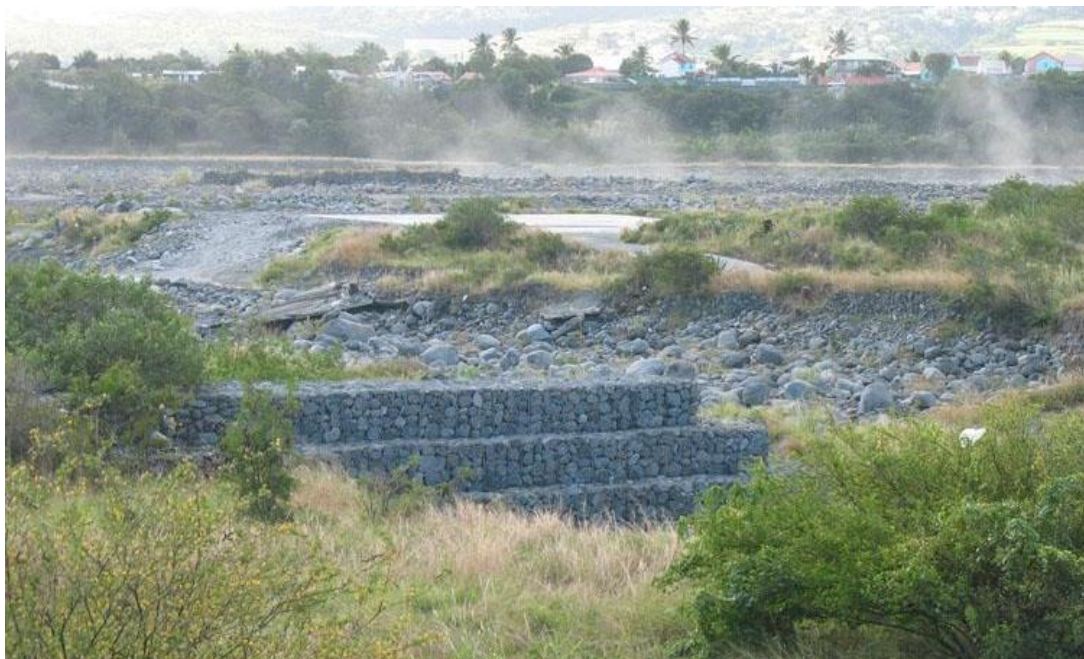
La protection des berges par des épis dans le lit mineur d'un cours d'eau est bien adaptée pour combler de grosses anses d'érosion. Ce type de protection convient mieux à des rivières ayant tendance à se remblayer ou à des rivières larges à chenaux divagants. Les épis, ancrés dans la rive, en déviant le courant, permettent de protéger et stabiliser les berges soumises à l'érosion. Les épis en créant des zones de calme, favorisent en outre la sédimentation et l'engraissement du pied des berges. Les épis peuvent être entièrement constitués d'enrochements ou de gabions (voir photo ci-dessous).

Figure 140 : Exemple d'épis en gabion.

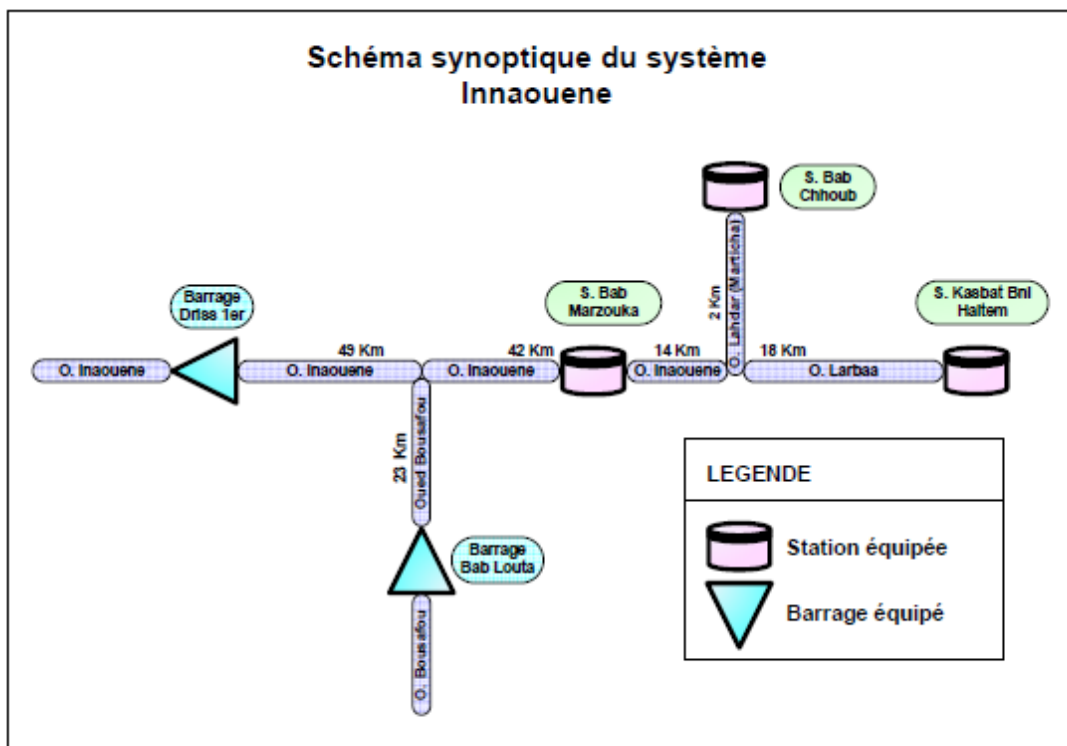
Figure 146 : Architecture du système Innaouène

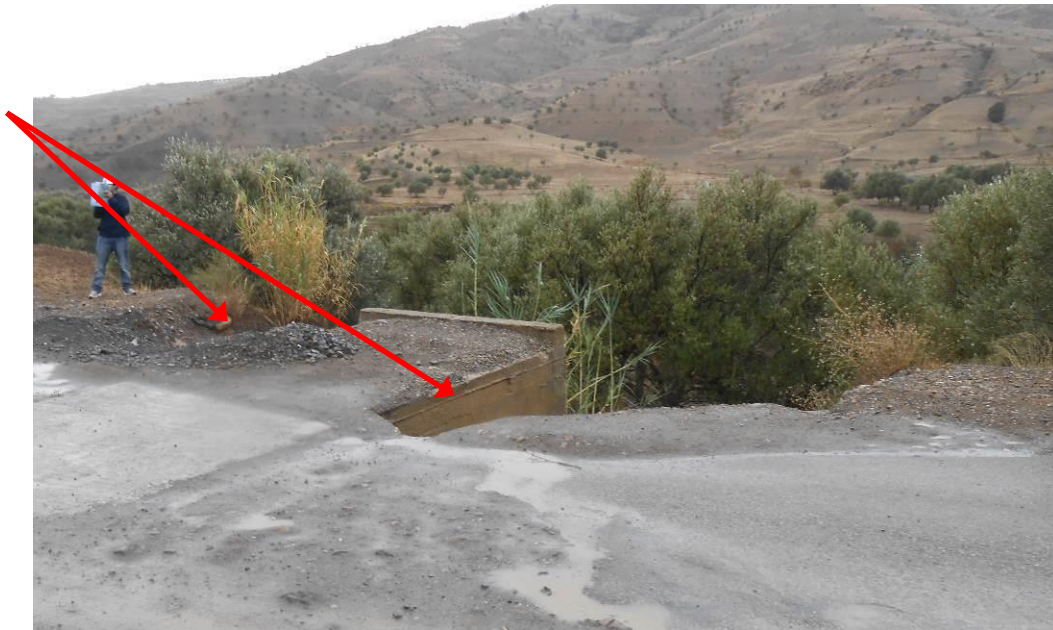
Figure 149 : Exemple d'un remblai partiellement emporté au droit d'un ouvrage hydraulique de traversée suite à la submersion de la route

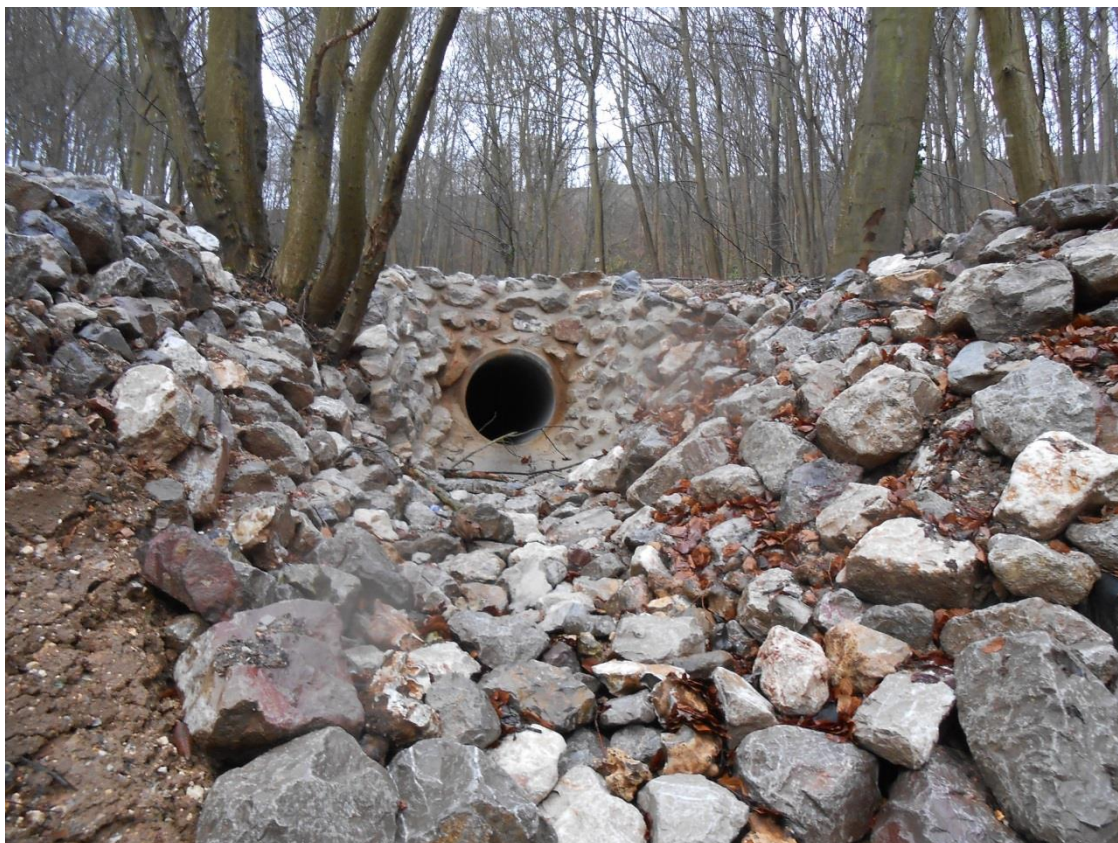
Figure 150 : Exemple d'une protection en sortie d'ouvrage constitué d'enrochements liés au béton au débouché de la buse et d'un tapis d'enrochements libres.

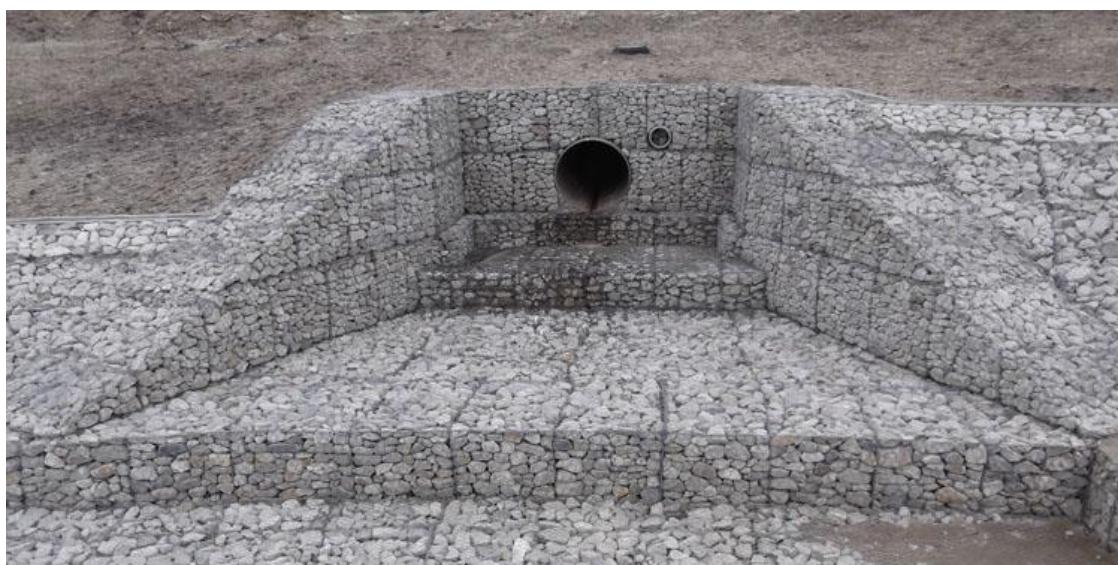
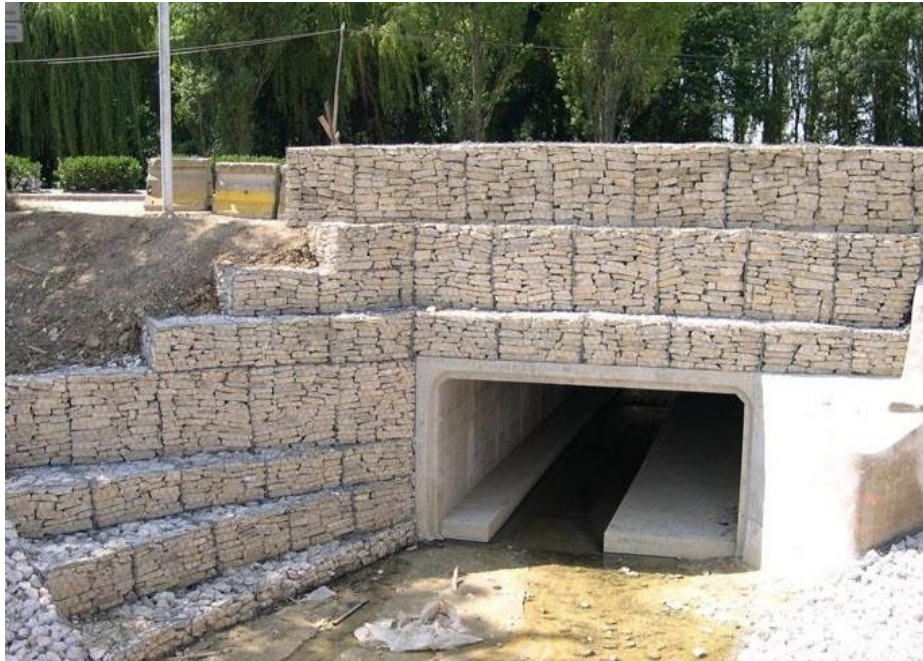
Figure 151 : Exemples d'aménagement d'ouvrages de tête en gabions

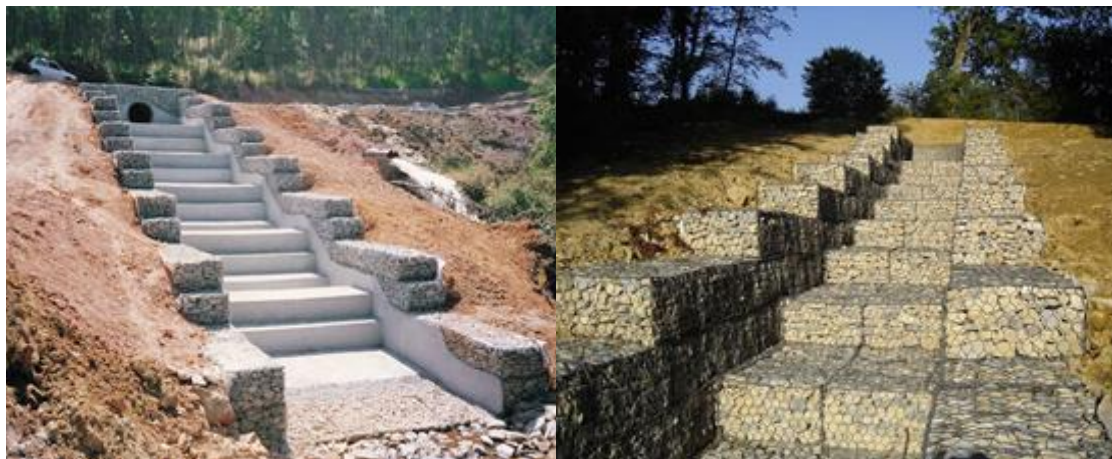
En présence de fortes dénivelés entre l'extrémité de l'ouvrage et l'exutoire (fond du lit ou terrain naturel), il pourra être aménagé une **descente d'eau type cascade en béton ou en gabions** (ou matelas gabions). Ce type d'ouvrage a pour objet d'accompagner les écoulements entre l'extrémité aval de l'ouvrage et le l'exutoire en ralentissant les vitesses d'écoulement et en empêchant les phénomènes érosifs par dissipation d'énergie. Ce sont des ouvrages à forte pente ou en escalier, en forme de cunettes ou équipés de bajoyers. Ces ouvrages à parement minéral peuvent avoir de très grandes longueurs et des sections très variables en fonction des débits à faire transiter. Les gradins peuvent être protégés en partie supérieure en cas de forts transports solides.

Figure 152 : Exemples d'aménagement de descente d'eau type cascade en gabions au débouché d'ouvrages hydrauliques de traversée

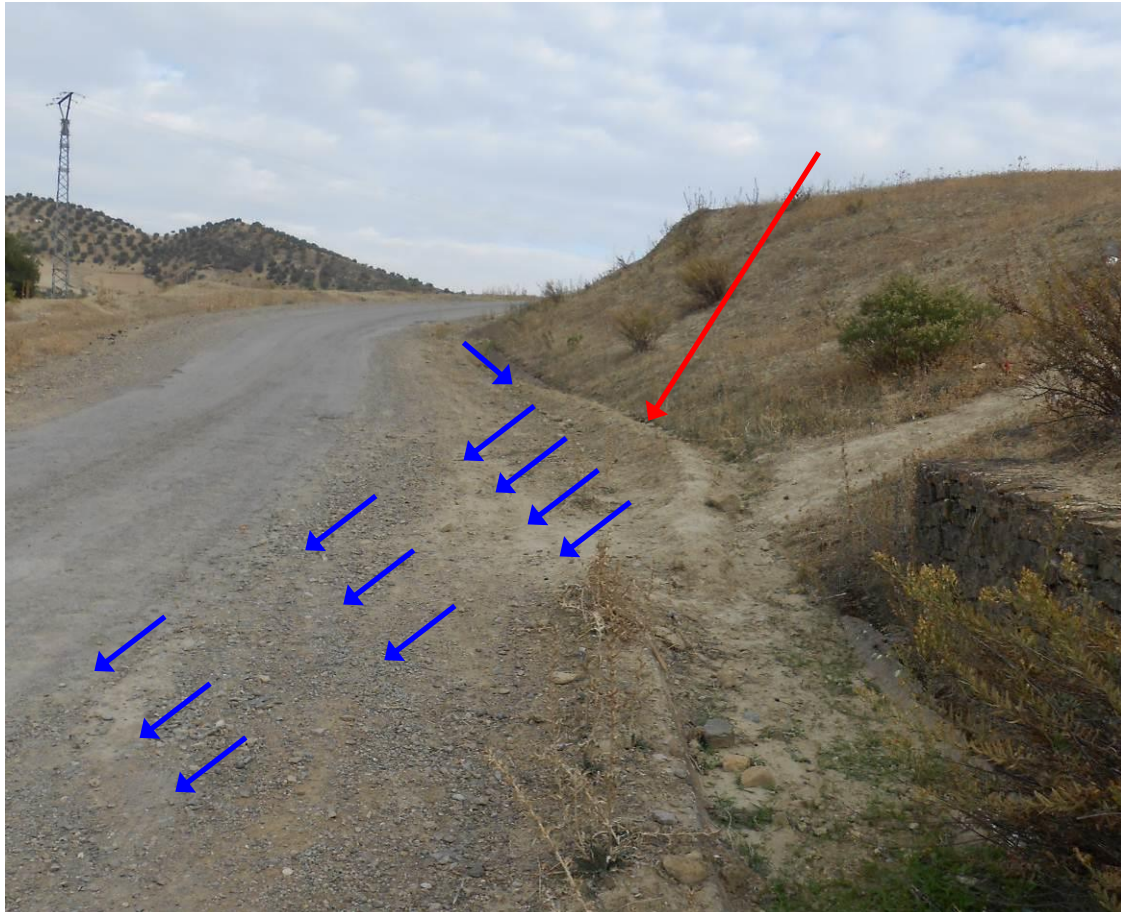
Figure 157 : Exemple d'un fossé colmaté (flèche rouge) générant des débordements sur la route (flèches bleues) lesquels sont la cause d'érosion du talus de remblai.
