DIRECTION DES ROUTES

# ADAPTATION DES ROUTES AU RISQUE ET AU CHANGEMENT CLIMATIQUE AU MAROC

Rapport Final  
30/06/2015

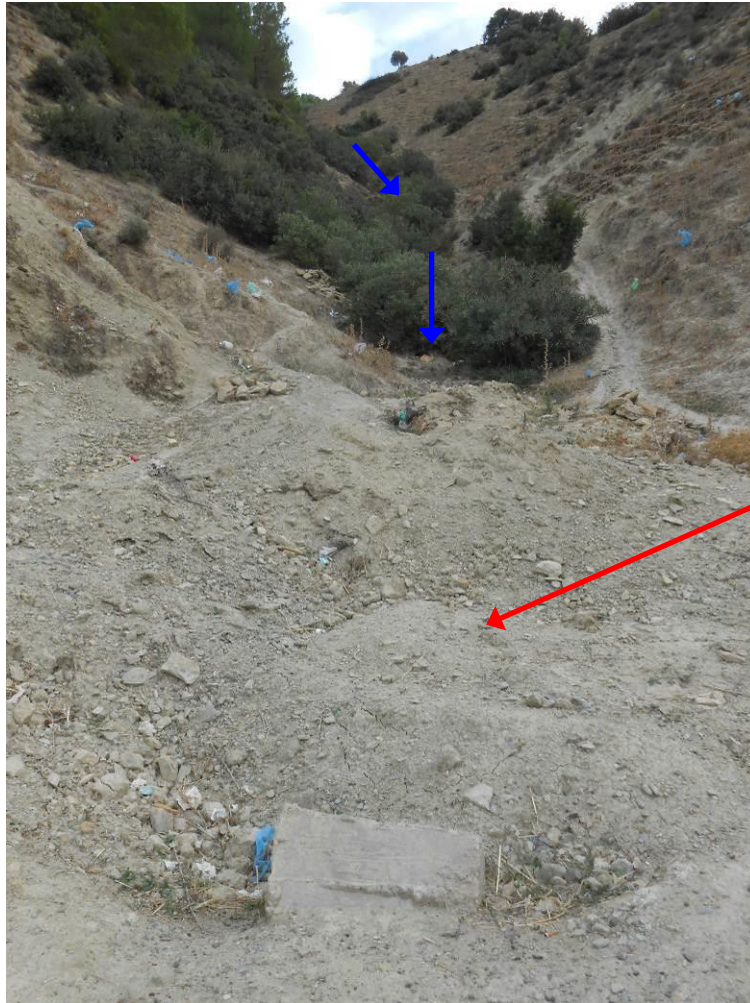
Figure 158 : Exemple d'une entrée d'un ouvrage de traversée sous chaussée colmaté (flèche rouge)

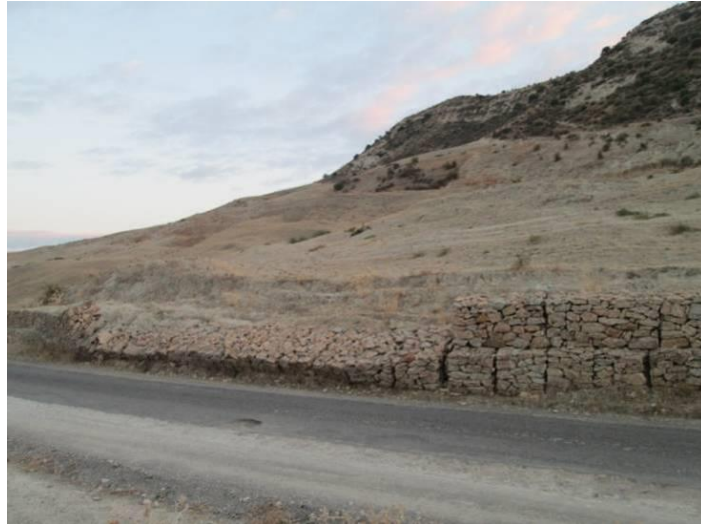
- RR 508 : exemple du PK 21+557 où un glissement déclenché dans cette section a causé un renversement de la partie centrale du mur en gabion. Il s'agit de la zone où la déformation est maximale ;

Figure 159 : Glissement de terrain au PK 21+557 de la RR508, avec mur de soutènement renversé

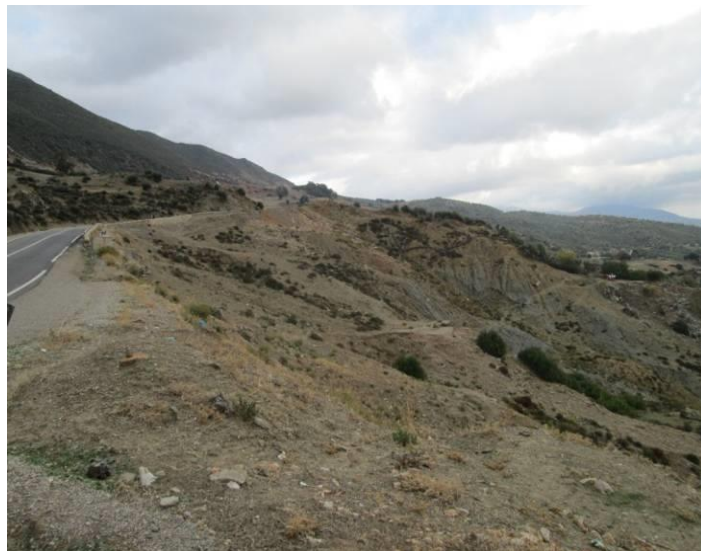
- RN 2 : exemple de la section entre les PK 133+800 et 134+500 qui a connu glissement ayant entraîné le départ de la route sur 400 m pendant la saison hivernale 1983-1984 ;

Figure 160 : Glissement de terrain de la section 133+800 – 134+500 de la RN 2

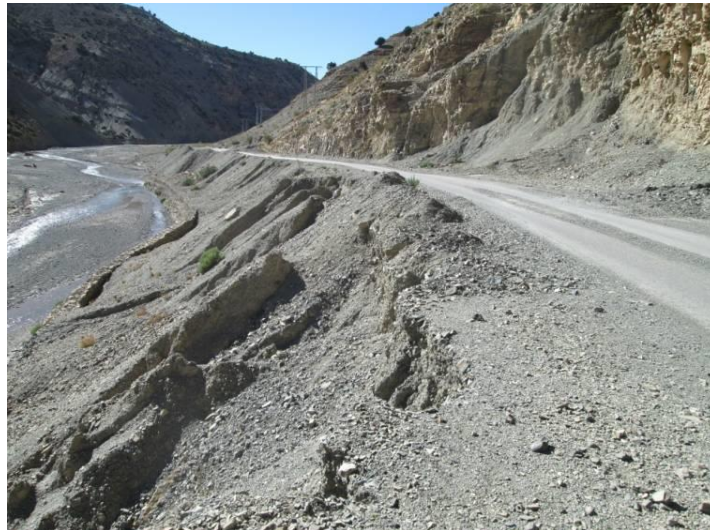
Figure 161 : Glissement de terrain au PK 47+700 de la RR 706

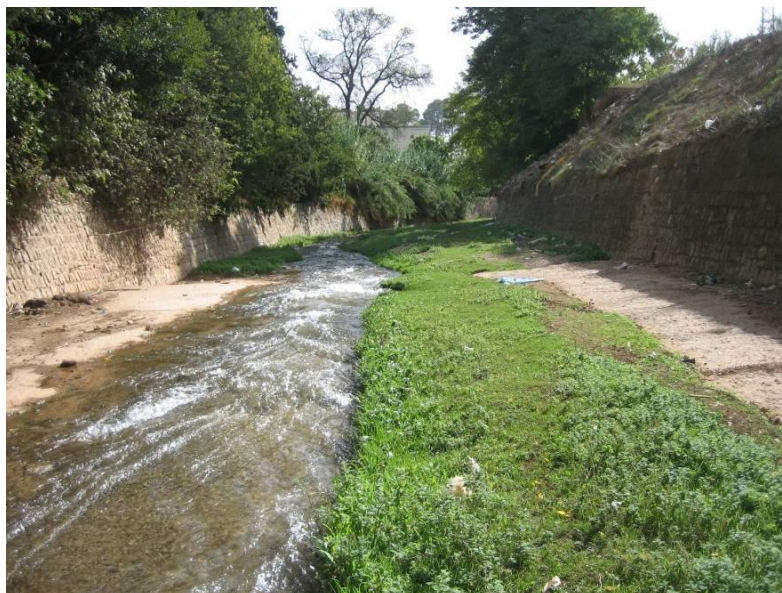
La figure ci-dessous illustre le traitement des berges en maçonnerie

Figure 12: Exemple de traitement des berges en maçonnerie - Berges de l’Oued Aggay (Sefrou)

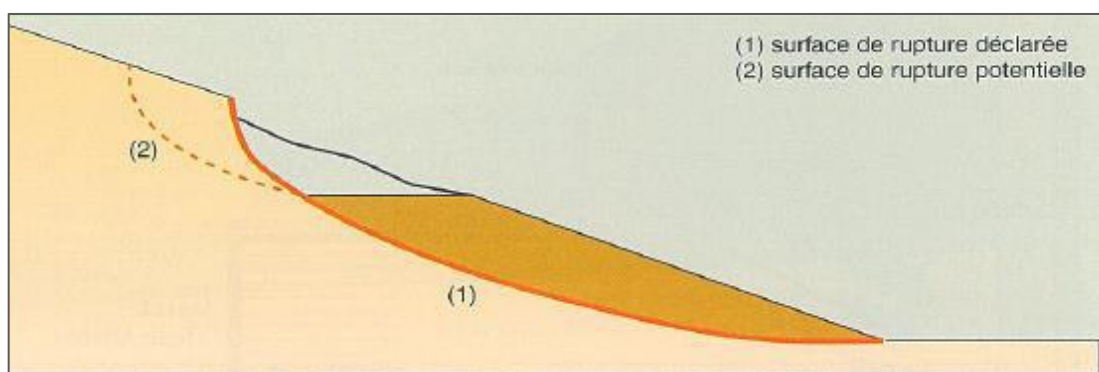
Figure 167: Dimensionnement d'un allègement en tête

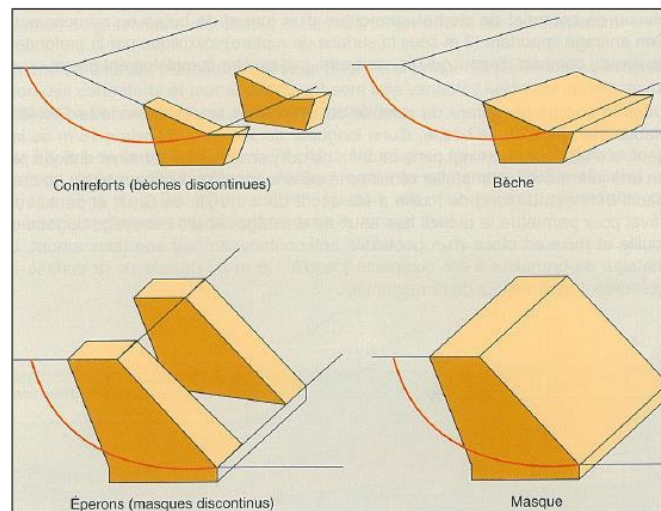
Figure 169 : Substitutions partielles

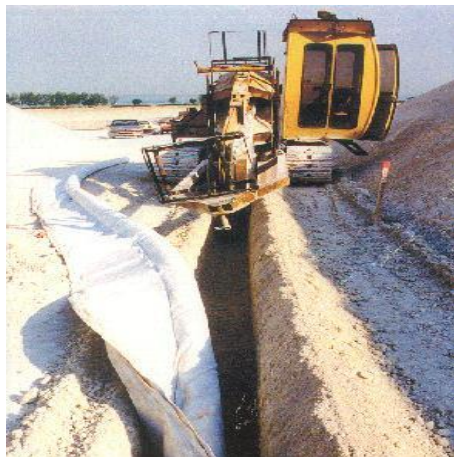
Les tranchées sont des ouvrages longitudinaux de faible profondeur qui visent à rabattre le niveau d'eau. Pour une bonne efficacité, la tranchée est généralement placée de manière perpendiculaire à l'axe d'écoulement des eaux d'écoulement.

La figure ci-dessous explique le fonctionnement des tranchées drainantes :

Figure 171: Ouvrage sur pente à stabilité précaire en nappe haute : stabilisation par tranchées drainantes.

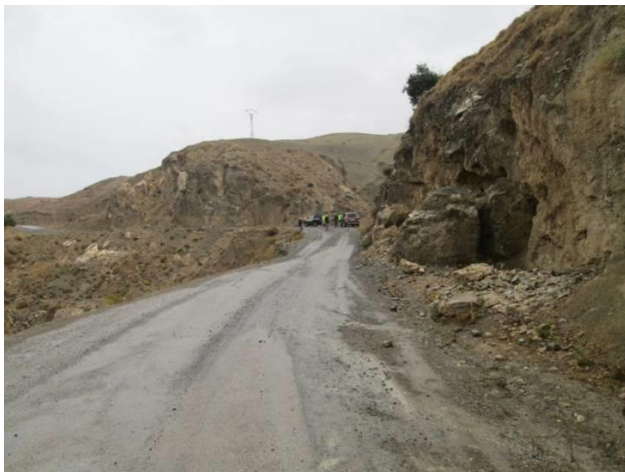
Figure 179 : Instabilité rocheuse au PK 104+800 de la RR 508

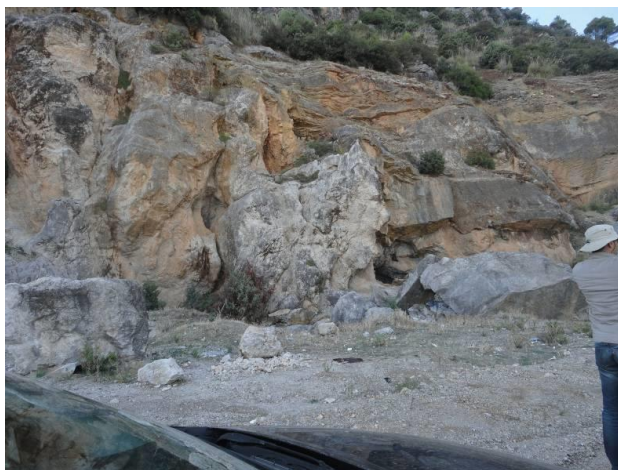
Figure 180 : Chute de blocs de pierre entre les PK 142+200 et 143+900 de la RN 2

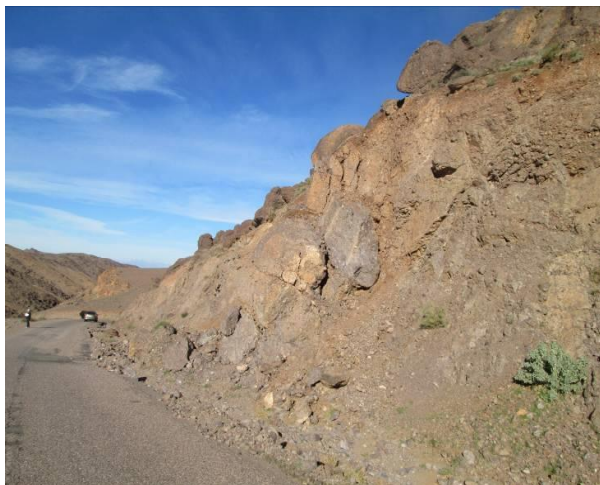
Figure 181 : Zone d'éboulement au PK 94+500 de la RR 106

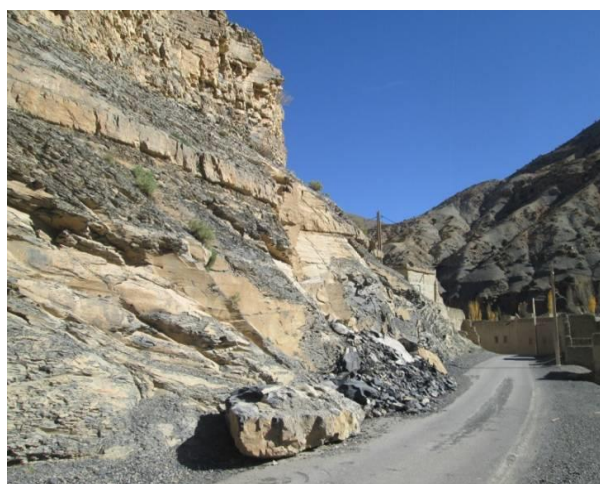
Figure 182 : Chute de pierre au PK 43+100 de la RR 706

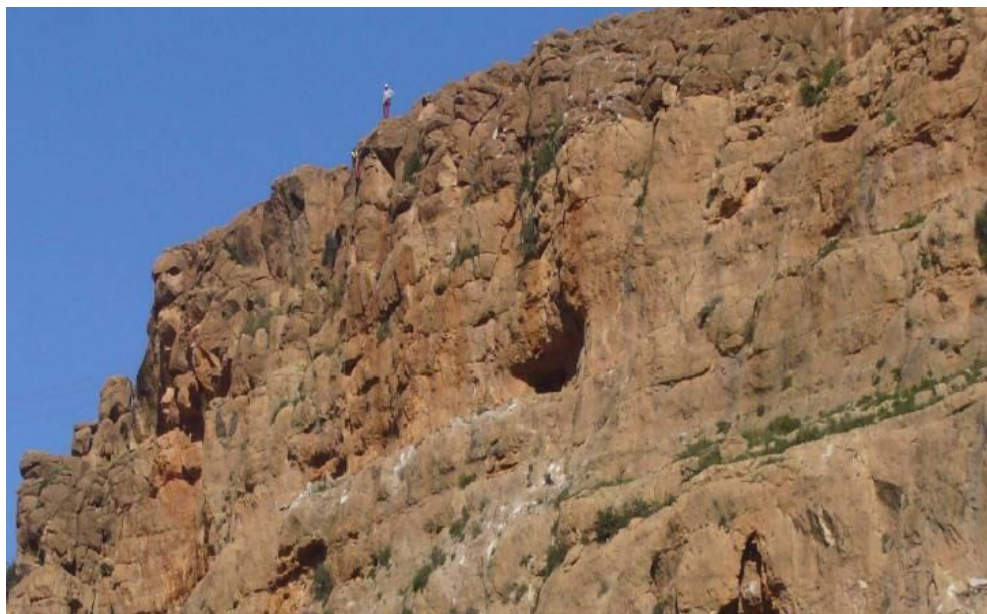
Figure 183 : Type de talus traité au sud du Maroc avec des filets et grillage

Après dégagement des masses instables, on réalise un clouage perpendiculaire au pendage (longueur de clous 4m) + grillage:

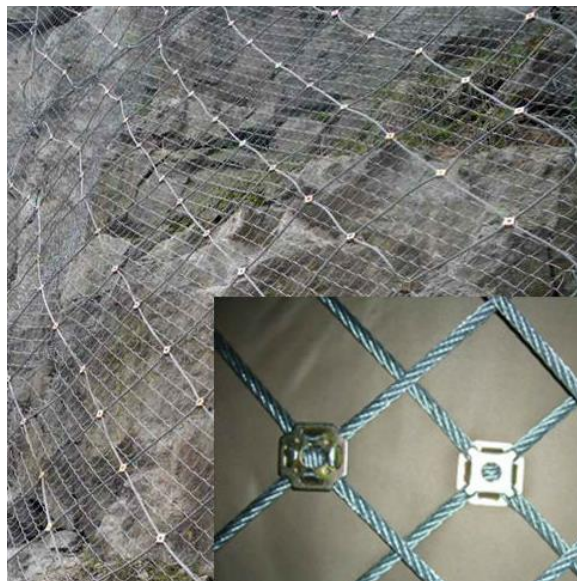
Figure 184 : Grillage de stabilisation de blocs de pierre instables

La technique de clouage est une intervention localisée, mais lorsque les zones instables sont plus étendues l'utilisation d'un grillage comportant des câbles verticaux, horizontaux et/ou diagonaux peut être une solution intéressante pour retenir les blocs de pierre instables.

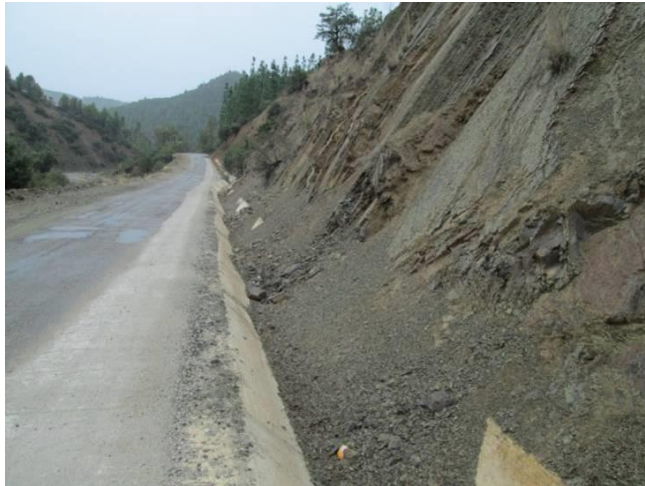
Figure 186 : Erosion du talus de déblai au PK 84+000 de la RR 508

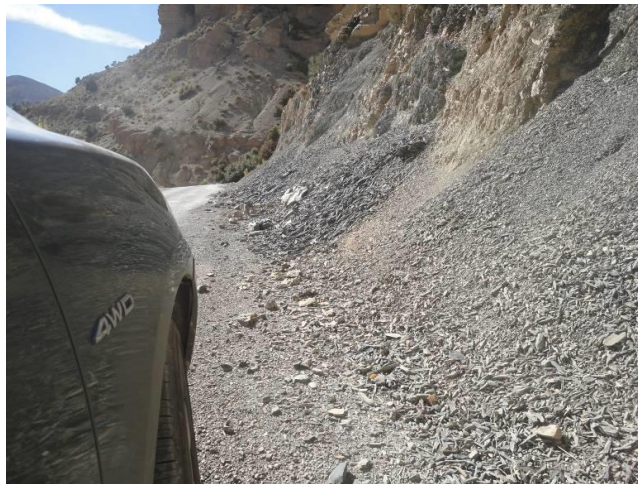
Figure 187 : Erosion du talus de déblai au PK 50+300 de la RR 706

L'érosion constatée est principalement due aux circulations d'eau et au défaut de cimentation naturelle des horizons en contact avec la surface.

Ces désordres sont constatés sur la RR 508 au PK 84+000 par exemple où les schistes érodées colmatent le fossé de pied de déblai. Ils sont notamment relevés au PK 50+300 de la RR 706.

Afin de protéger ces horizons et limiter le mécanisme d'érosion, une mise en œuvre d'un béton projeté armé de treillis soudé associés éventuellement à des courts ancrages ou scellements des armatures dans la roche saine pourrait être une solution. Afin de drainer toute venue d'eau éventuelle, une mise en place de barbacanes pourrait être envisageable.

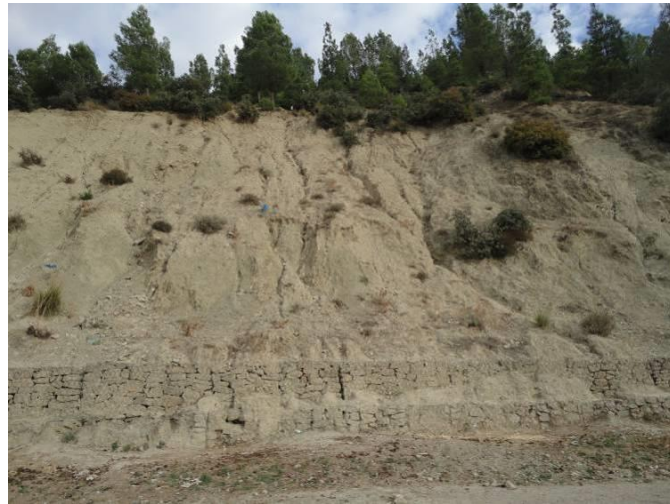
Figure 188 : Ravinelements du talus de déblai au PK 50+600 de la RR 508

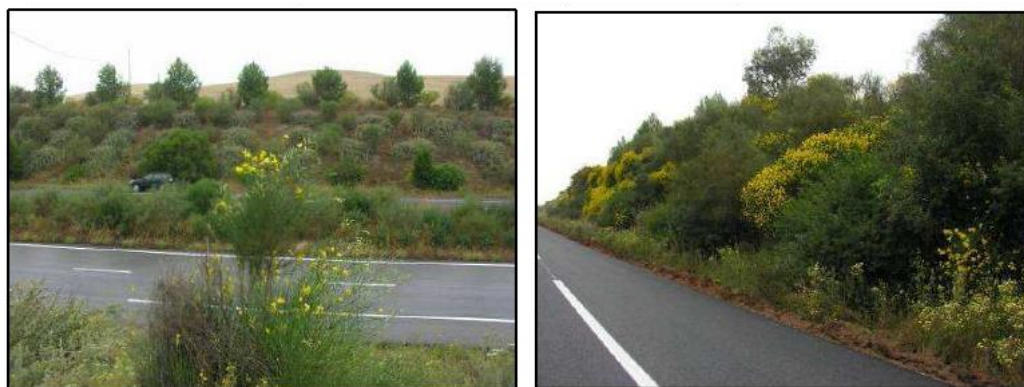
*Etat des talus et TPC du site de l'oued El Kell 12 ans après*

*Etat des talus du site de l'oued Ouislane 12 ans après plantation*

Figure 189 : Evolution des talus plantés – Oueds El Kell et Ouislane .....	465
Figure 190 : Evolution des talus traités – Site Khémisat.....	467

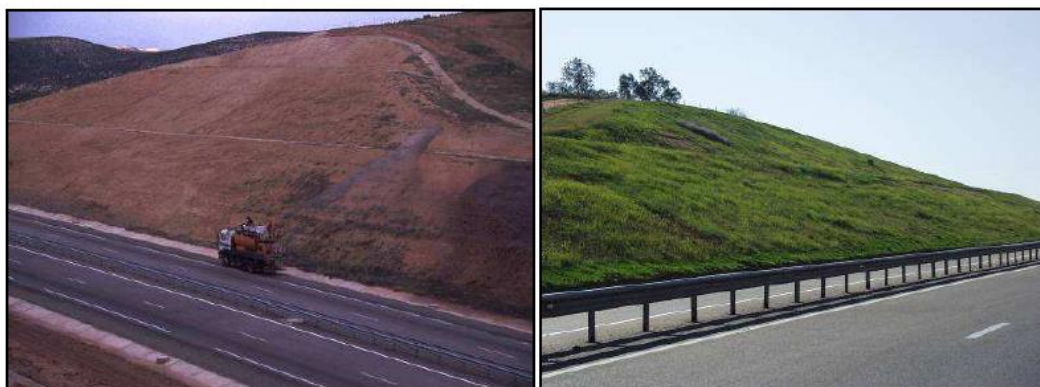
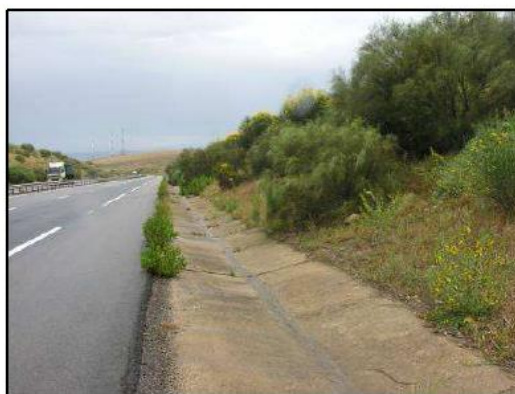
Figure 190 : Evolution des talus traités – Site Khémissat

Végétalisation par hydroseeding

1 an après hydroseeding

12 ans après hydroseeding

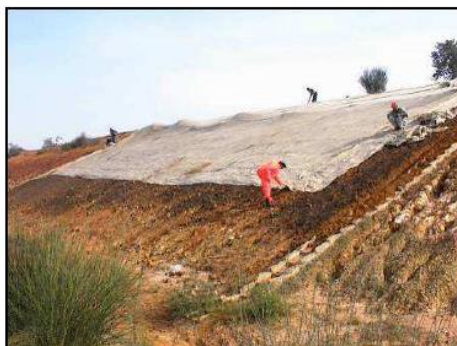
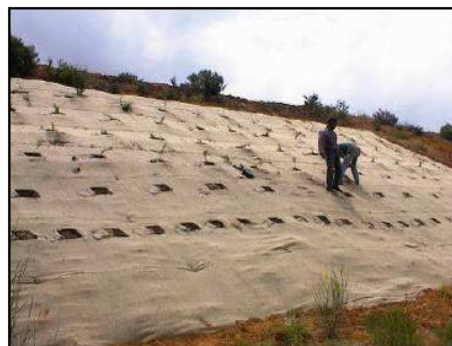
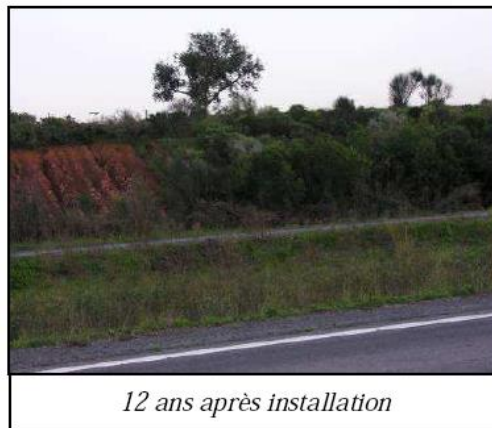
Figure 191 : Evolution des talus traités – Site Kénitra

Dans le but de corriger cette érosion, ADM a tenté des expériences de consolidation momentanée par toile géotextile, paillage par mulching, paille ou panneaux de roseaux.

*Installation Terre végétale, semis, engrais et géotextile*

*Plantation sur géotextile*

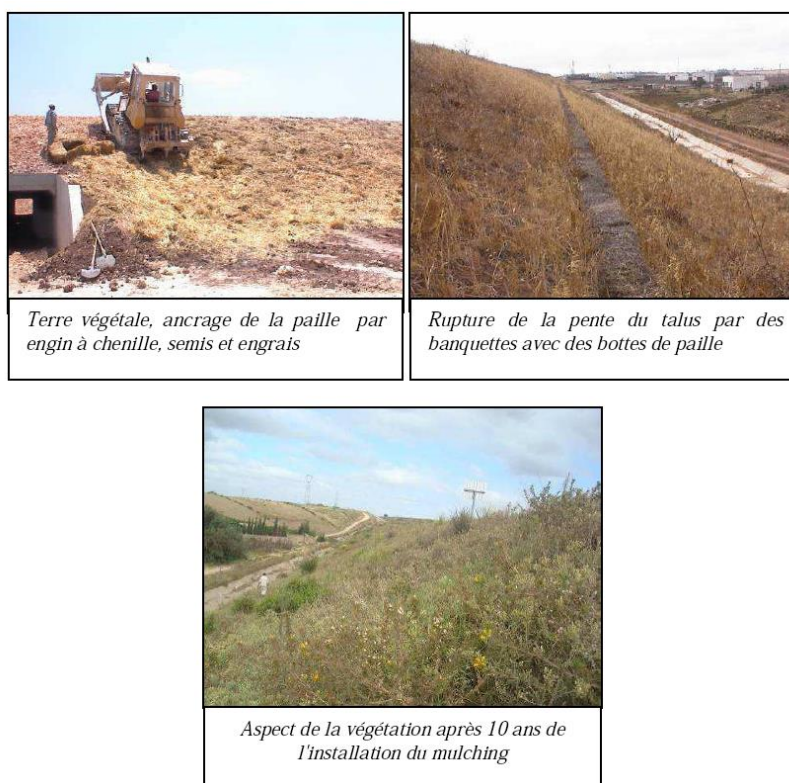
Figure 192 : Evolution des talus traités – Site Had Soualem

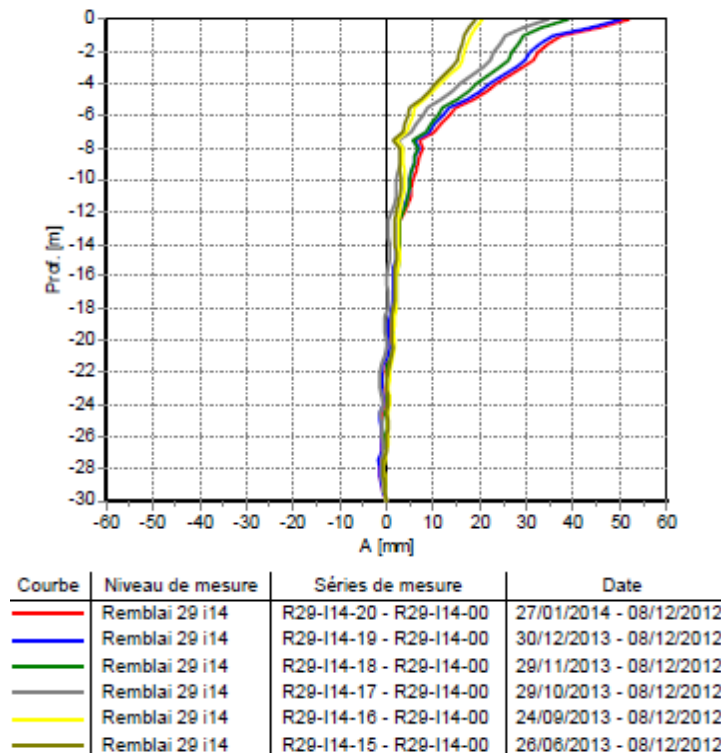
Figure 201 : Exemple d'une lecture d'un inclinomètre après le confortement
